## Fadiagnosztikai adatlap és kezelési javaslat

**FŐKERT NONPROFIT KFT.**

**Helység:** Budapest, I. kerület  
**Terület:** Palota út  
**Fa kódja:** 01PAL032011

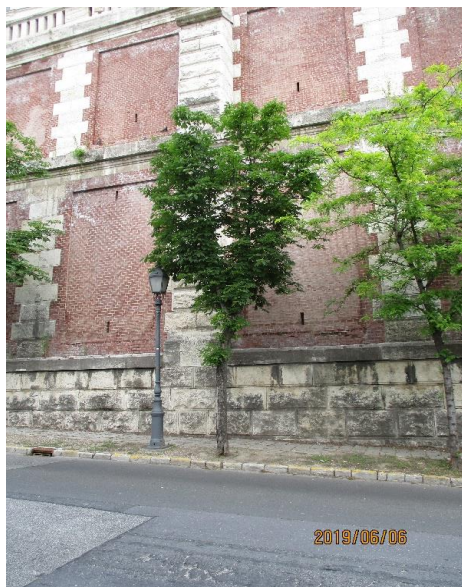
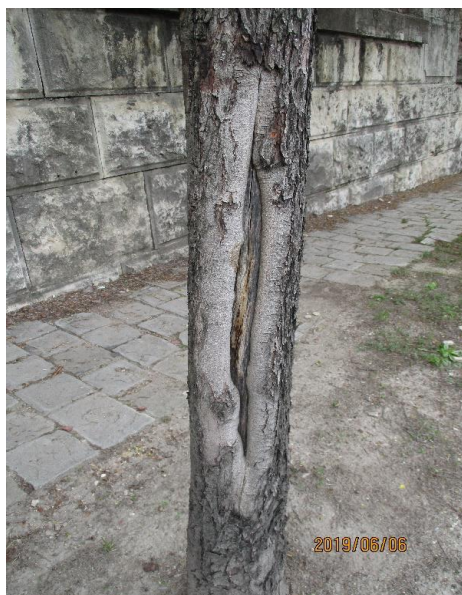
A gyökérzet sérült, korhad.

A gyökérnyak sérült, korhad.

A törzs előrehaladottan károsult, korhad, odvas (a törzs oly mértékben károsult, hogy statikai vagy tápanyagellátási funkcióját nem képes ellátni).

A törzs korhad, felületén kéregsérülés, kéregleválás található.

A törzs sarjazzdik.

A korona károsodása oly mértékű, hogy élettani funkcióját nem képes ellátni

A koronaalap sérült, korhad.

Az ágrendszerben sérült vázág, korhad vázág található.

A fa állapota súlyos mértékben leromlott, állapotromlása csak irreális mértékű ráfordítással lassítható, azonban a fa hosszú távon azok elvégzése után sem megtartható.

**KIVÁGÁS**

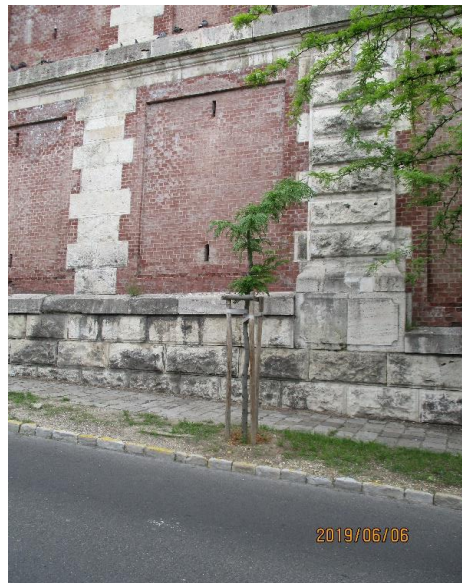
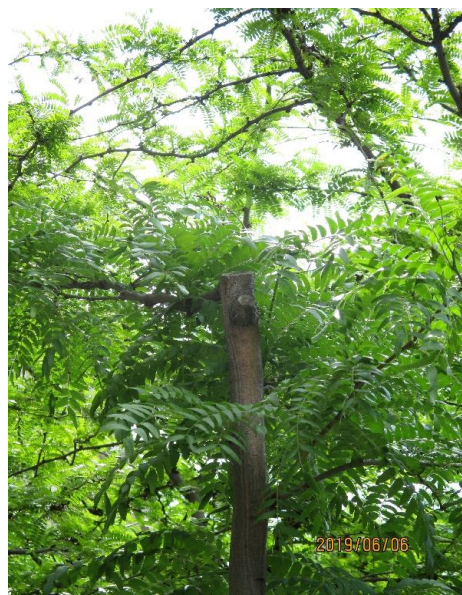
| A gyökérzet sérült. |
| A gyökérnyak sérült. |
| A törzs előrehaladottan károsult, korhadt, odvas (a törzs oly mértékben károsult, hogy statikai vagy tápanyagellátási funkcióját nem képes ellátni). |
| A törzs korhadt, felületén kéregsérülés, kéregleválás található. |
| A törzsön ághelysebek láthatóak és sarjadzik. |
| A korona károsodása oly mértékű, hogy élettani funkcióját nem képes ellátni |
| A koronaalap sérült. |
| A korona csonkolt, torz habitusú. |
| A fa állapota súlyos mértékben leromlott, állapotromlása csak irreális mértékű ráfordítással lassítható, azonban a fa hosszú távon azok elvégzése után sem megtartható. |

| <b>KIVÁGÁS</b> |

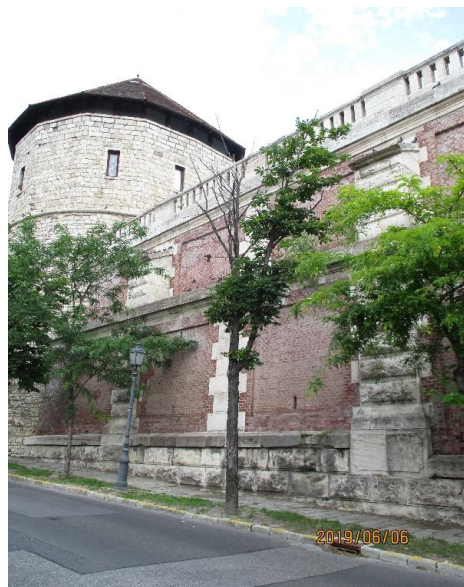
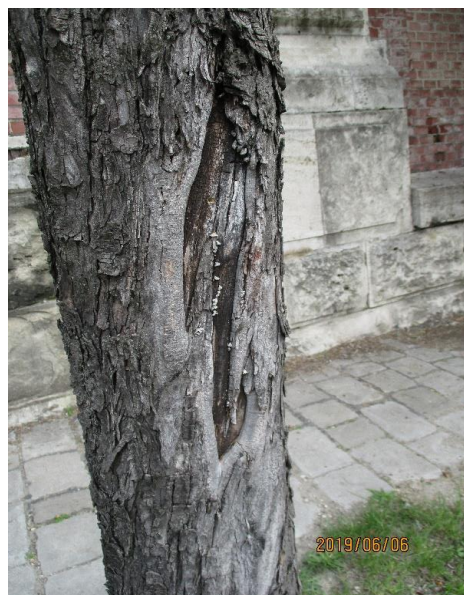
**Helység:** Budapest, I. kerület  
**Terület:** Palota út  
**Fa kódja:** 01PAL032021

| A gyökérzet sérült. |
| A gyökérnyak sérült. |
| A törzs előrehaladottan károsult, korhadt, odvas (a törzs oly mértékben károsult, hogy statikai vagy tápanyagellátási funkcióját nem képes ellátni). |
| A törzs korhadt, felületén kéregsérülés, kéregleválás, gombakártétel, termőtest található. |
| A korona károsodása oly mértékű, hogy élettani funkcióját nem képes ellátni |
| A koronaalap sérült, korhadt, odvas. |
| Az ágrendszerben sérült vázág, korhadt vázág, odvas vázág, száraz ág, ágcsontok található. |
| A fa állapota súlyos mértékben leromlott, állapotromlása fő szerkezeti részekre terjed ki ezért csak irreális mértékű ráfordítással lassítható, azonban a fa hosszú távon azok elvégzése után sem megtartható. |

| <b>KIVÁGÁS</b> |

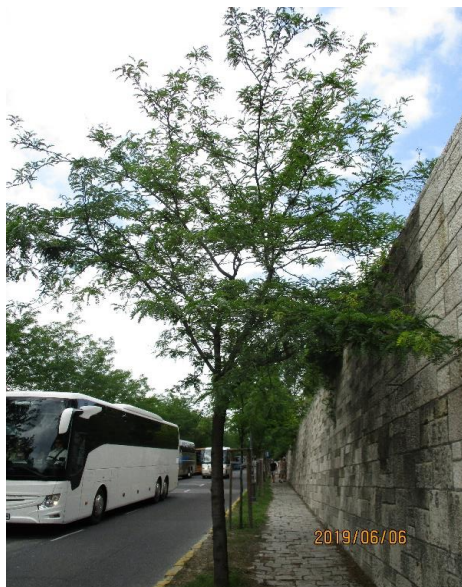
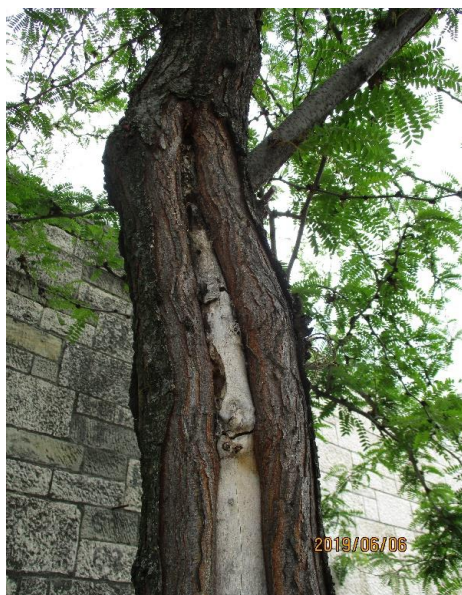
**Helység:** Budapest, I. kerület  
**Terület:** Palota út  
**Fa kódja:** 01PAL042007

| A gyökérzet sérült, korhadt. |
| A gyökérnyak sérült, korhadt. |
| A törzs előrehaladottan károsult, korhadt, odvas (a törzs oly mértékben károsult, hogy statikai vagy tápanyagellátási funkcióját nem képes ellátni). |
| A törzs korhadt, felületén kéregsérülés, kéregleválás található. |
| Erős koronakárosodás (50% felett) |
| A koronaalap sérült, korhadt, odvas. |
| Az ágrendszerben sérült vázág, száraz ág, ágcsonk található. |
| A fa állapota súlyos mértékben leromlott, állapotromlása fő szerkezeti részekre terjed ki ezért csak irreális mértékű ráfordítással lassítható, azonban a fa hosszú távon azok elvégzése után sem megtartható. |

| <b>KIVÁGÁS</b> |

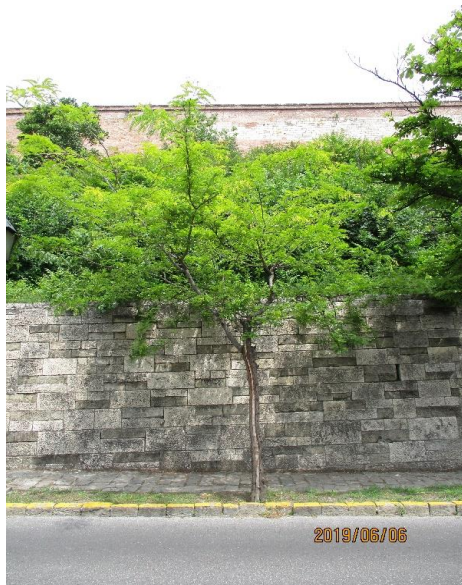
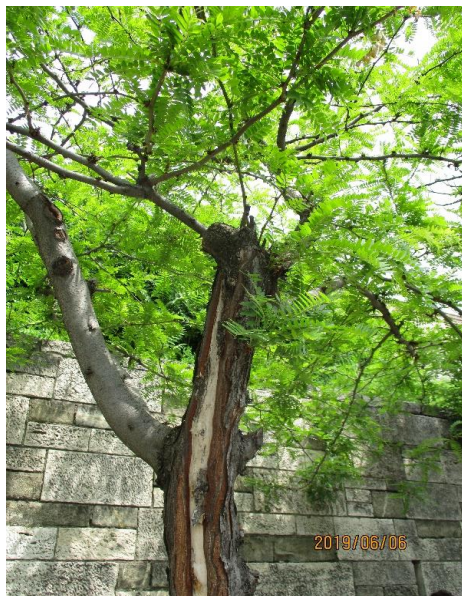
**Helység:** Budapest, I. kerület  
**Terület:** Palota út  
**Fa kódja:** 01PAL042012

| A gyökérzet sérült, korhadt. |
| A gyökérnyak sérült, korhadt. |
| A törzs előrehaladottan károsult, korhadt, odvas (a törzs oly mértékben károsult, hogy statikai vagy tápanyagellátási funkcióját nem képes ellátni). |
| A törzs korhadt, felületén kéregsérülés, kéregleválás található. |
| Erős koronakárosodás (50% felett) |
| A koronaalap sérült, korhadt. |
| Az ágrendszerben sérült vázág, száraz ág, ágcsonk található. |
| A fa állapota súlyos mértékben leromlott, állapotromlása fő szerkezeti részekre terjed ki ezért csak irreális mértékű ráfordítással lassítható, azonban a fa hosszú távon azok elvégzése után sem megtartható. |

| <b>KIVÁGÁS</b> |

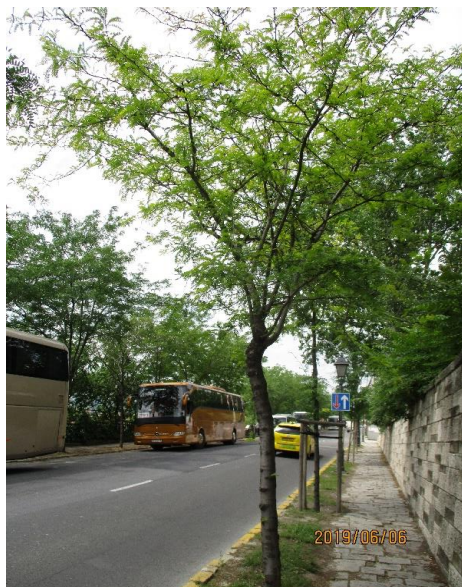
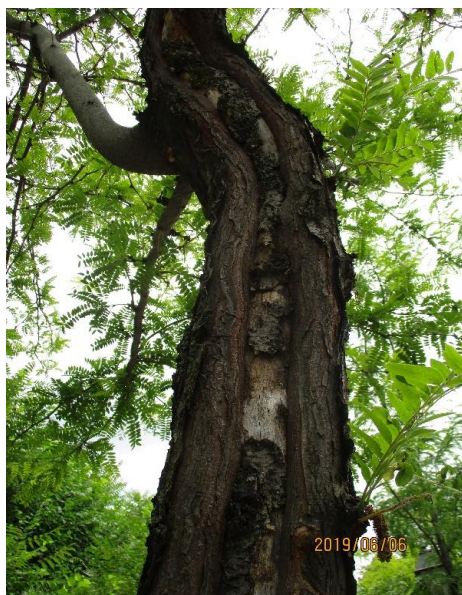
**Helység:** Budapest, I. kerület  
**Terület:** Palota út  
**Fa kódja:** 01PAL042014

| A gyökérzet sérült, korhadt. | |
| A gyökérnyak sérült, korhadt. | |
| A törzs előrehaladottan károsult, korhadt, odvas (a törzs oly mértékben károsult, hogy statikai vagy tápanyagellátási funkcióját nem képes ellátni). | |
| A törzs korhadt, felületén kéregsérülés, kéregleválás található. | |
| Erős koronakárosodás (50% felett) | |
| A koronaalap sérült, korhadt. | |
| Az ágrendszerben sérült vázág, száraz ág, ágcsonk található. | |
| A fa állapota súlyos mértékben leromlott, állapotromlása fő szerkezeti részekre terjed ki ezért csak irreális mértékű ráfordítással lassítható, azonban a fa hosszú távon azok elvégzése után sem megtartható. | |

| <b>KIVÁGÁS</b> | |

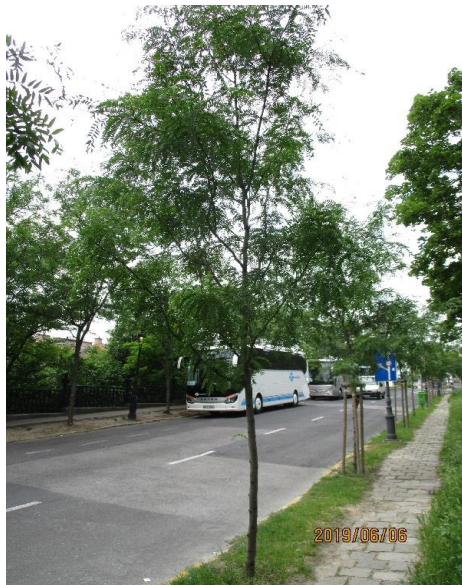
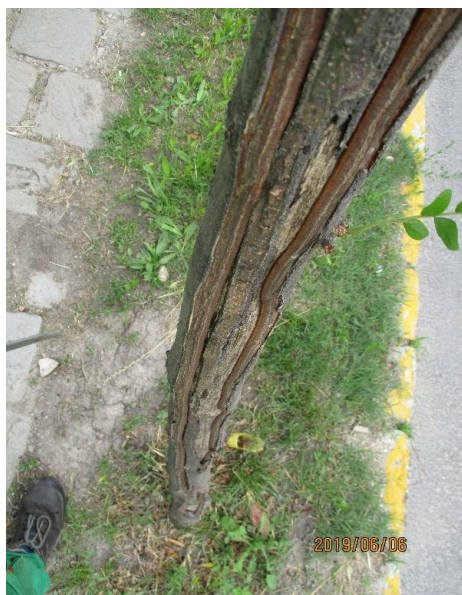
| <b>A gyökérzet és gyökérnyak állapota</b> | |
|---|---|
| A gyökérzet sérült, korhad. | |
| A gyökérnyak sérült, korhad. | |

| <b>A törzs állapota</b> | |
|---|---|
| A törzs előrehaladottan károsult, korhad, odvas (a törzs oly mértékben károsult, hogy statikai vagy tápanyagellátási funkcióját nem képes ellátni). | |
| A törzs hajlott, korhad, felületén kéregsérülés, kéregleválás található. | |
| Gépjármű felsértette. | |

| <b>A koronaalap és korona állapota</b> | |
|---|---|
| Erős koronakárosodás (50% felett) | |
| Az ágrendszerben sérült vázág, korhad vázág, száraz ág, ágcsonk található. | |

| <b>A vizuális vizsgálat értékelése</b> | |
|---|--|
| A fa állapota súlyos mértékben leromlott, állapotromlása csak irreális mértékű ráfordítással lassítható, azonban a fa hosszú távon azok elvégzése után sem megtartható. | |

| <b>KIVÁGÁS</b> |
