## Budapest I., Krisztinaváros, Naphegy – Dezső utca 2.

### DEZSŐ U. 2.

hrsz. **7388/1**

**KERÜLETI  
ÉRTÉKVÉDELEM**

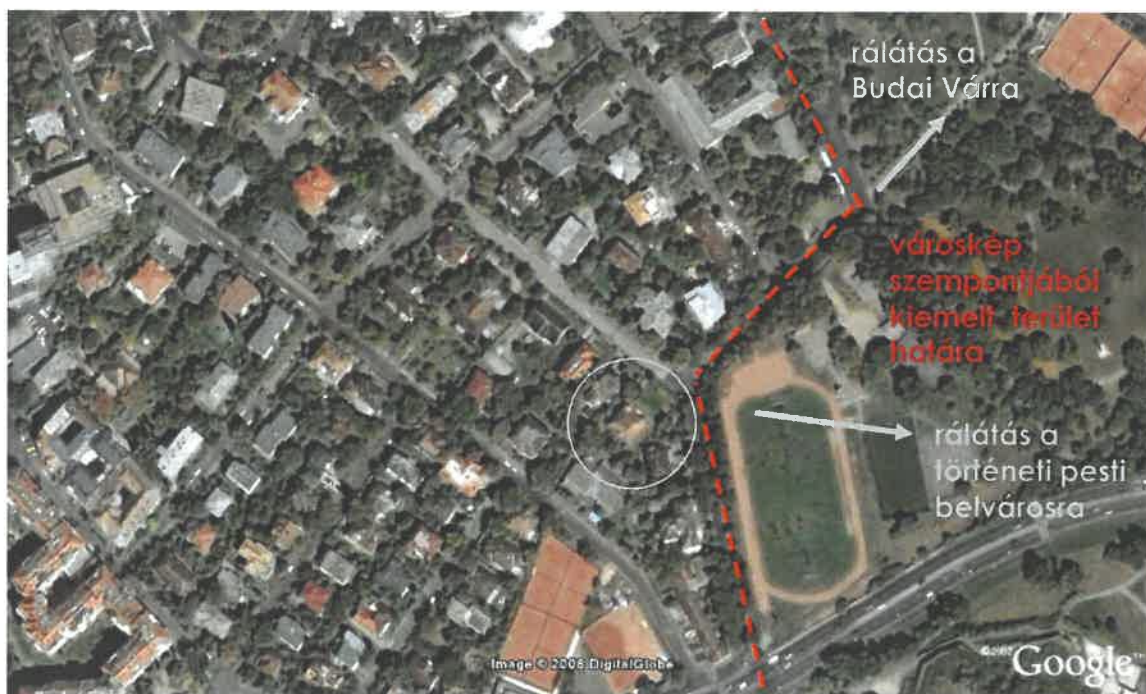
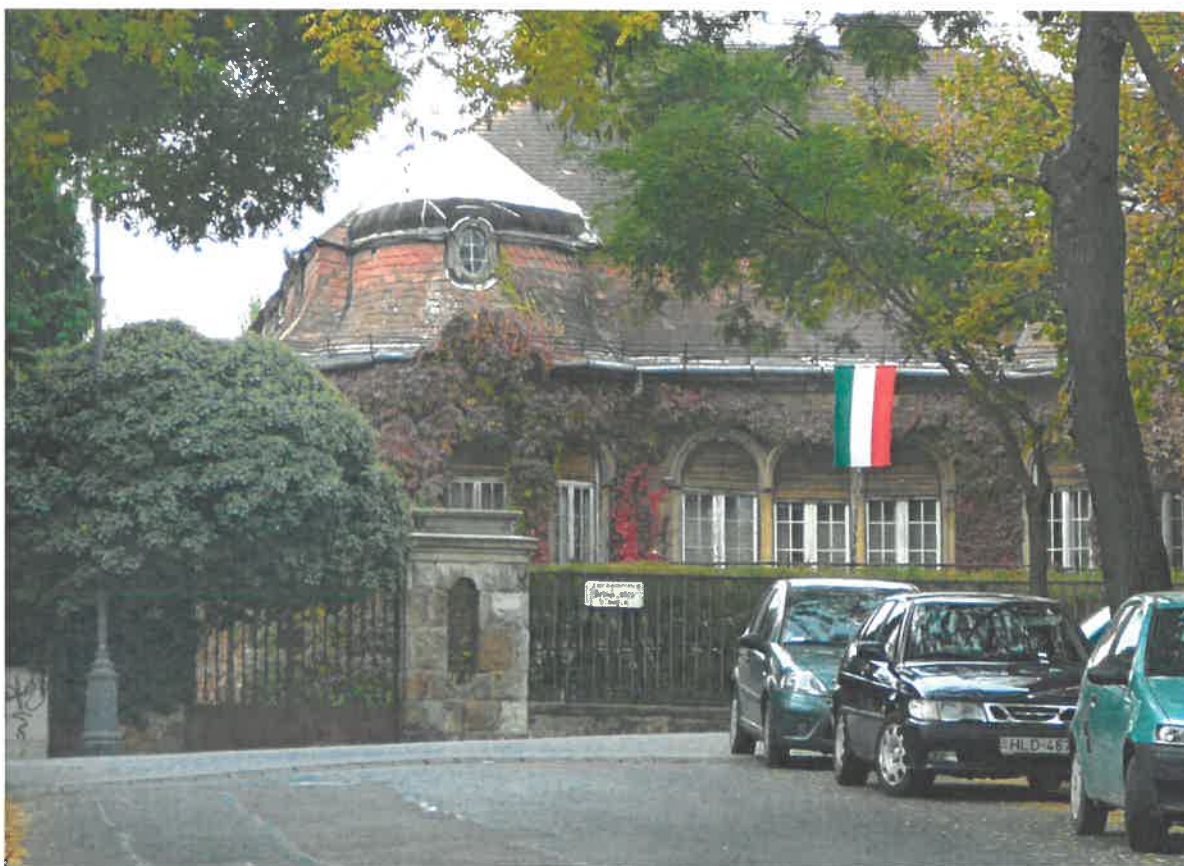
A különös, jelentős utcaképi értékű épület sajnos meglehetősen rossz állapotú (tornyok felső része bádoggal, kátránypapírral borítva, esőcsatorna tönkrement, a tetőben feltehetően beázások, erkélykorlát rozsdás stb.). Statikai probléma külső szemrevételezés alapján a vadszőlő takarása miatt nem állapítható meg.

A saroktornyos, különleges, művészi formálású, reprezentatív megjelenésű, eredeti állapotát megőrzött, vadszőlővel befuttatott, felújításra szoruló, komoly utcaképi értékű neobarokk villa (a tornyok befuttatott párkánykiemeléseit ld. a 13. old.-i eredeti homlokzatterven)

*az épület legfűbb érdekessége a tornyos tetű, ennek eredeti  
szerinti helyreállítása (a tetűablakok rekonstrukciójával)  
műemléki igényességet kíván (támogatás szükséges)*

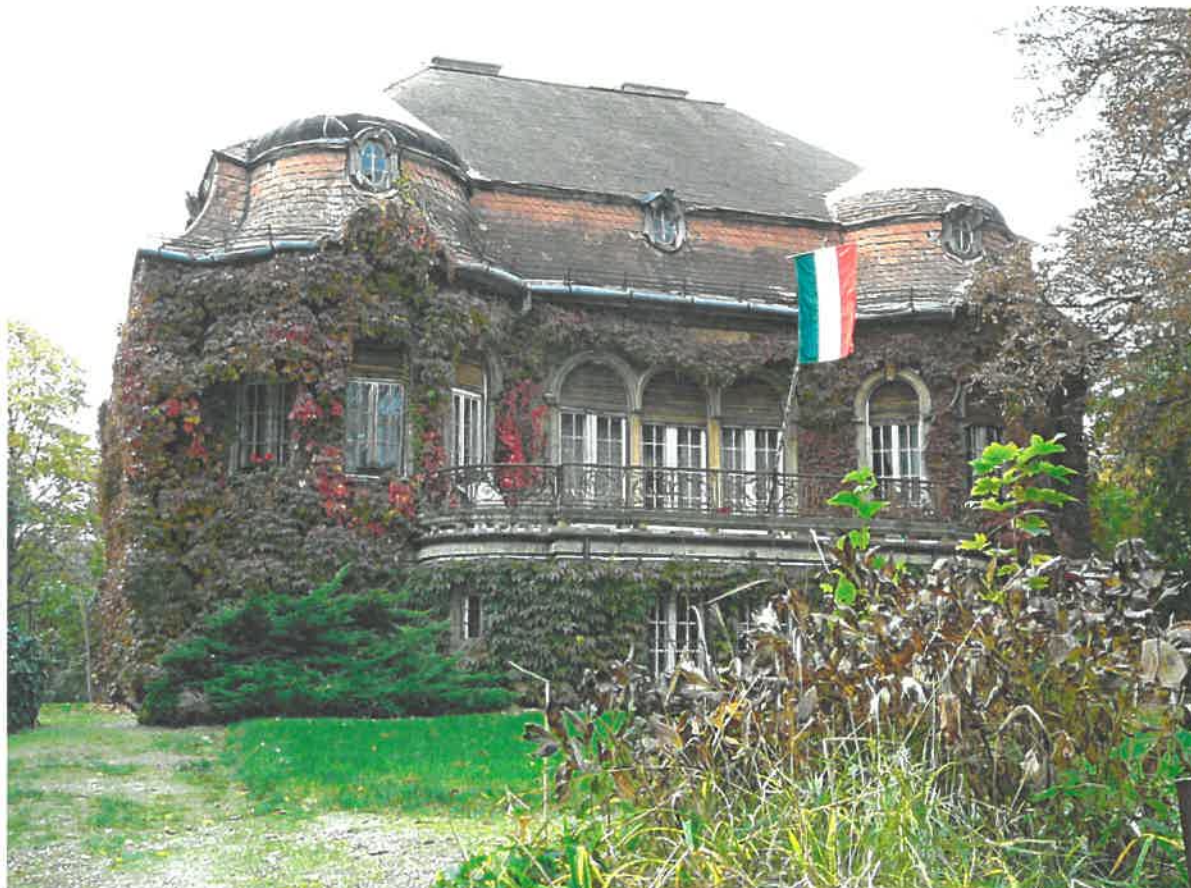
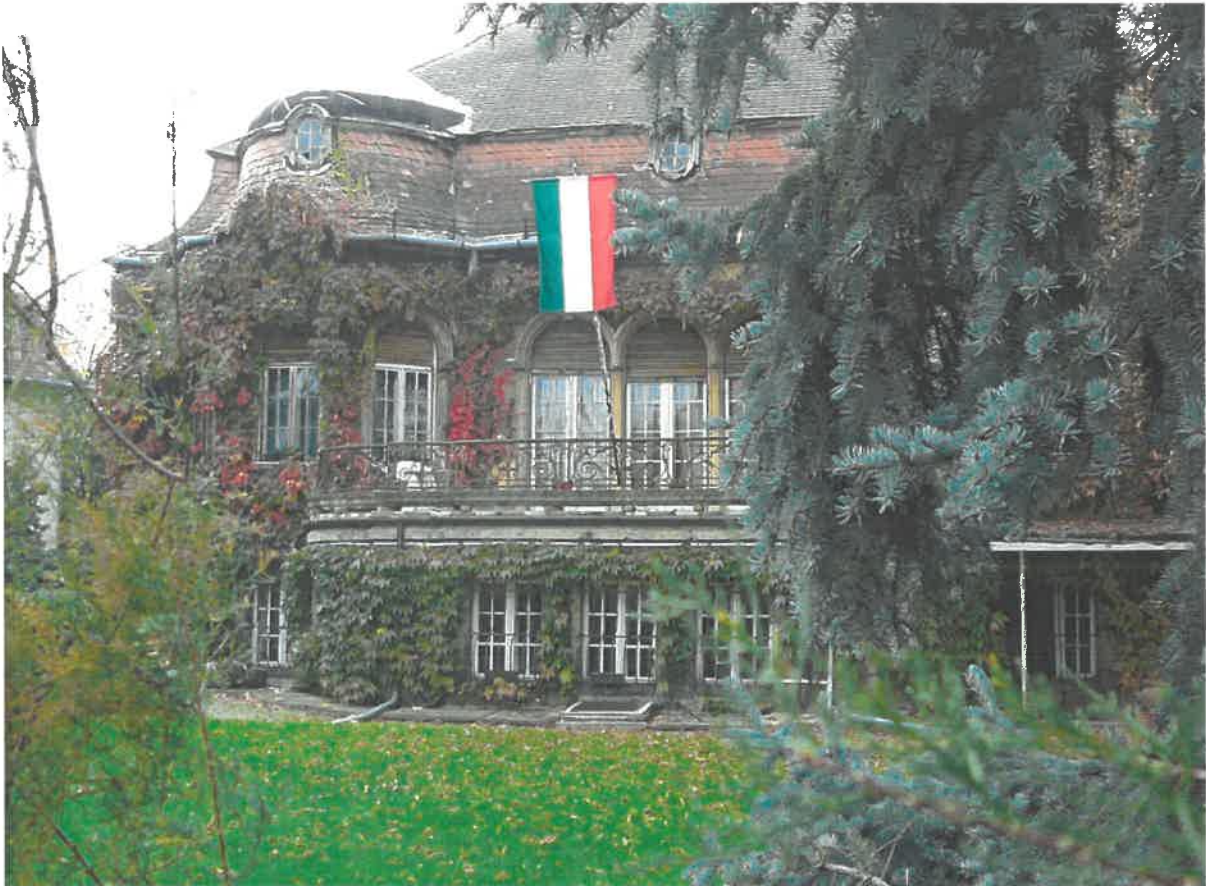
A félkörívben előreugró, a tetőszerkezet által is hangsúlyozott toronyszerű épületrészek között széles, előreívelődő terasz

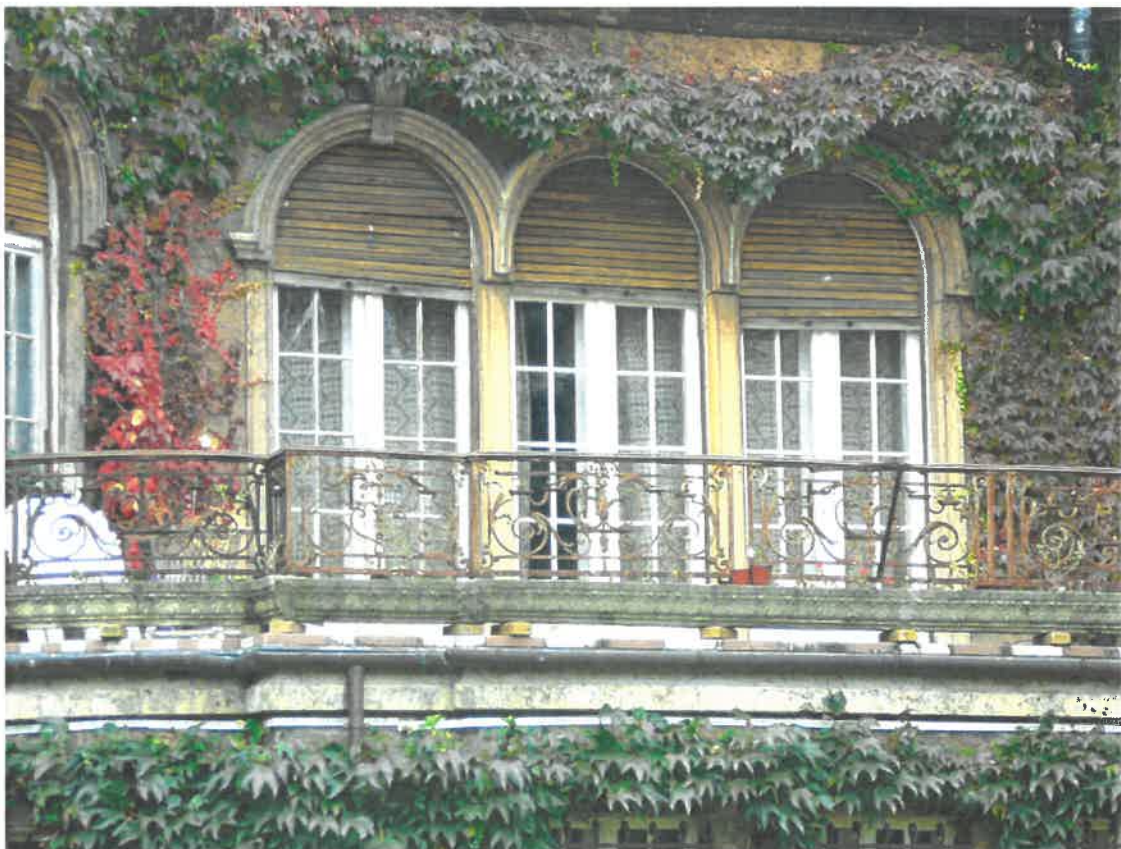
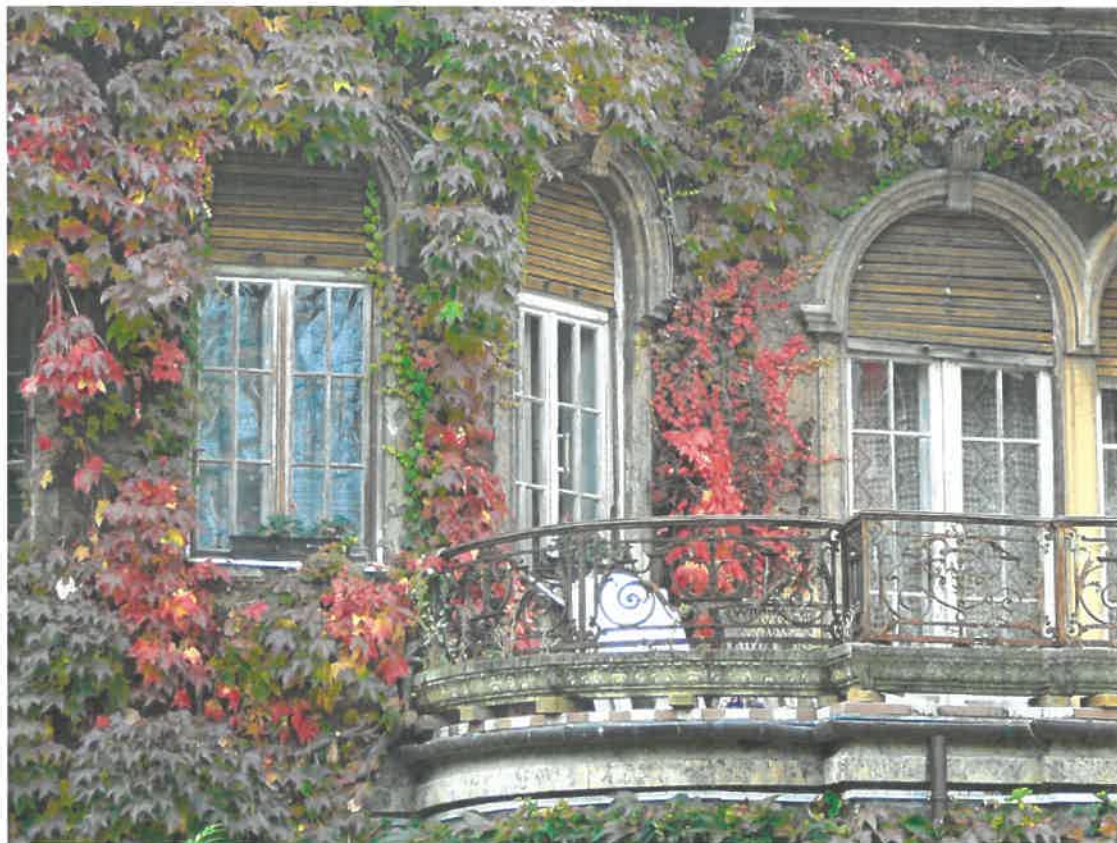
A magasföldszinten a „saroktornyokon” félköríves záródású ablakok, a terasznál ugyanilyen félköríves, apróosztású, kétszárnyú ajtók; a nyílásokon kis vállpárkány-szakasszal induló profilos keretezés a félkörívek körül, felül volutás zárókővel, mellette két oldalt volutás díszekkel

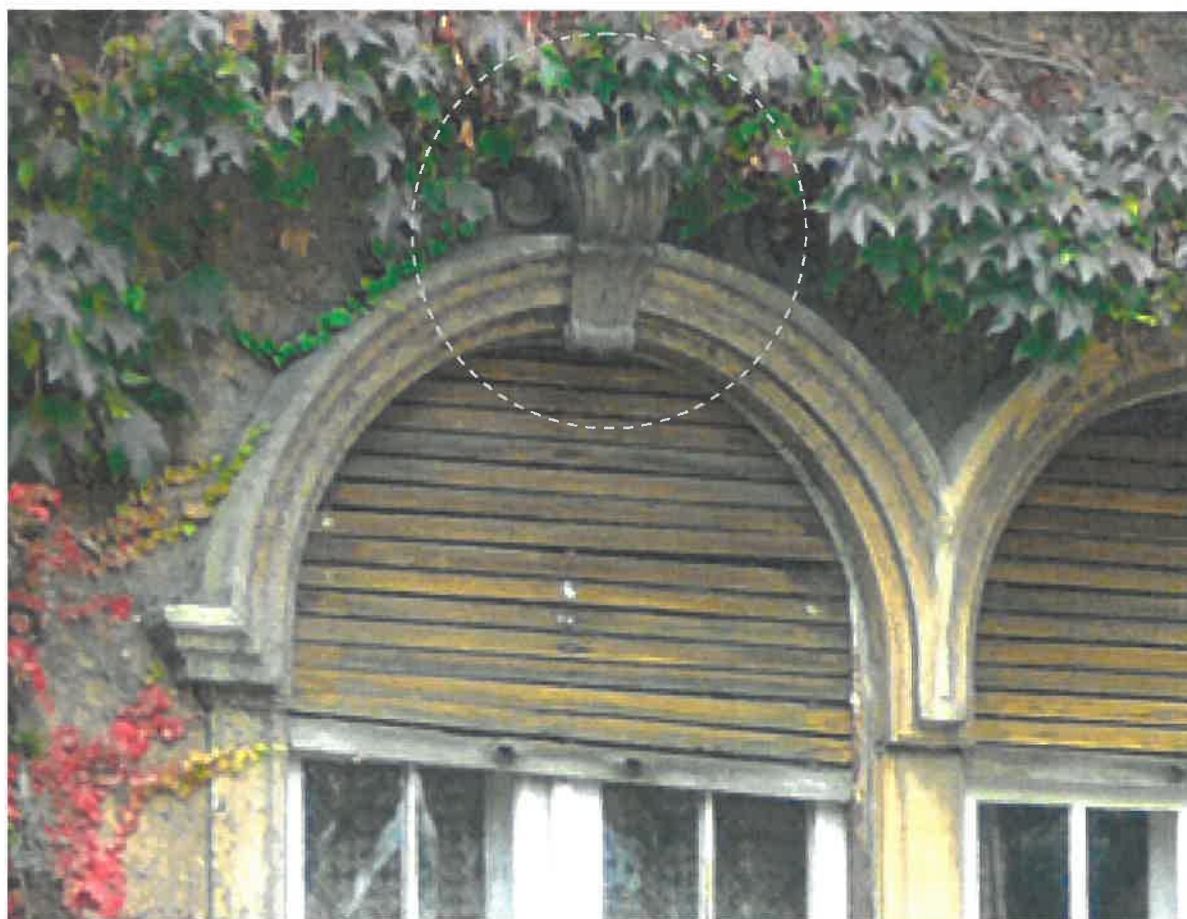
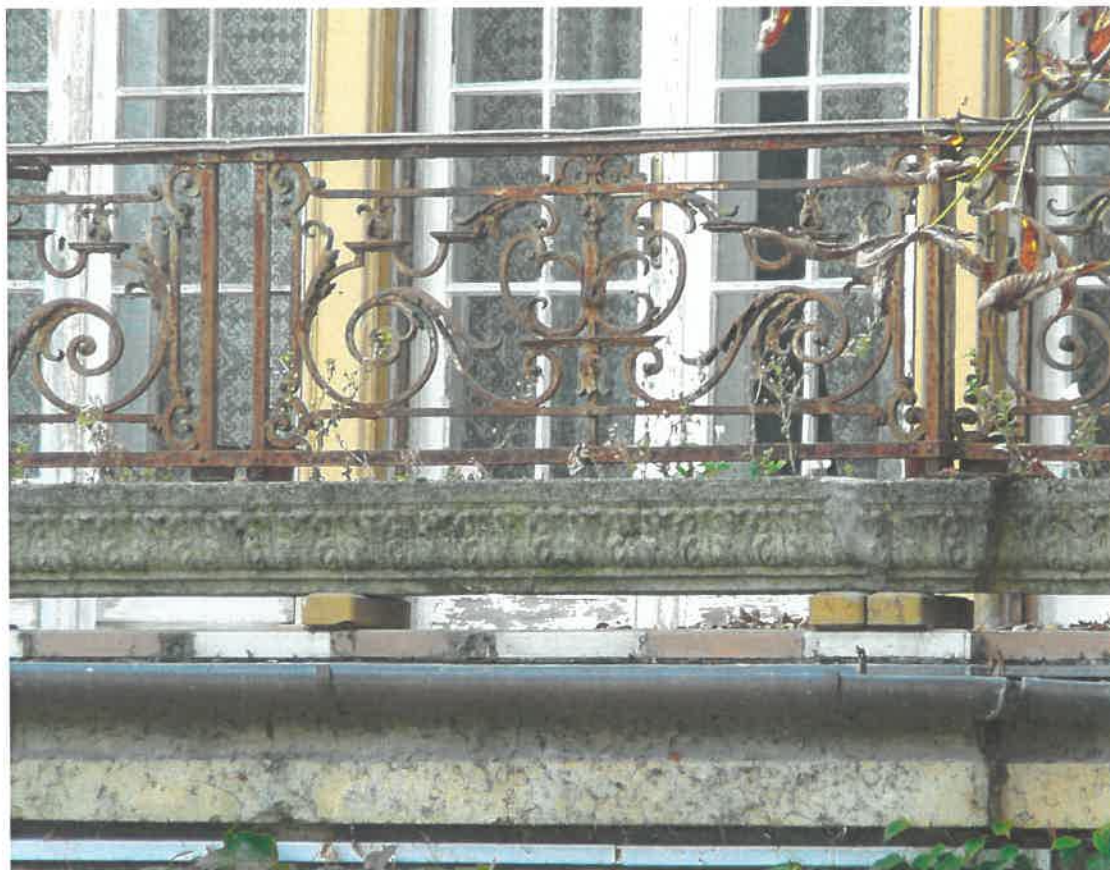
A terasz korlátja eredeti, furcsán megemelve; alul levélsorral díszített előregyártott műköpárkány, fölötte igen szép formálású, elegáns, barokkos, felújításra szoruló vasrács

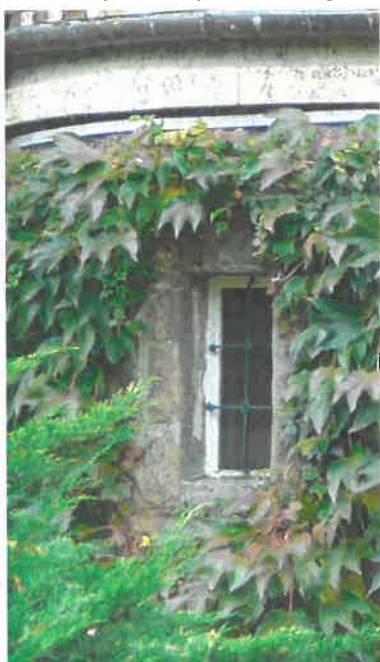
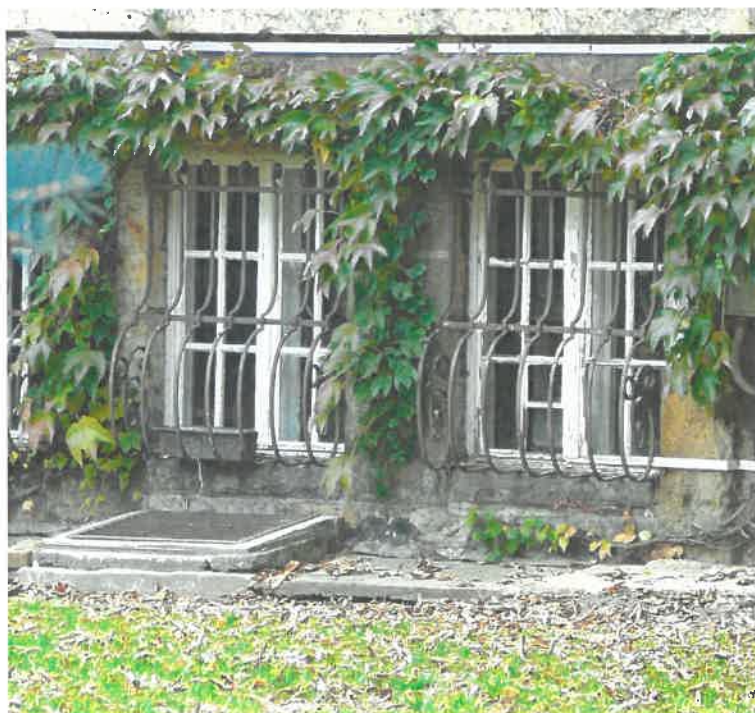
A terasz alatti ruszlikus homokkőburkolatú alagsori szint ablakai: bal oldalon az 1942-es átalakítás során nyitott pinceablak, jobb oldalon az eredeti pinceablakok (1942-ben házmesterlakássá alakított rész ablakai) egyszerű kosaras vasráccsal (ld. 15. old.)

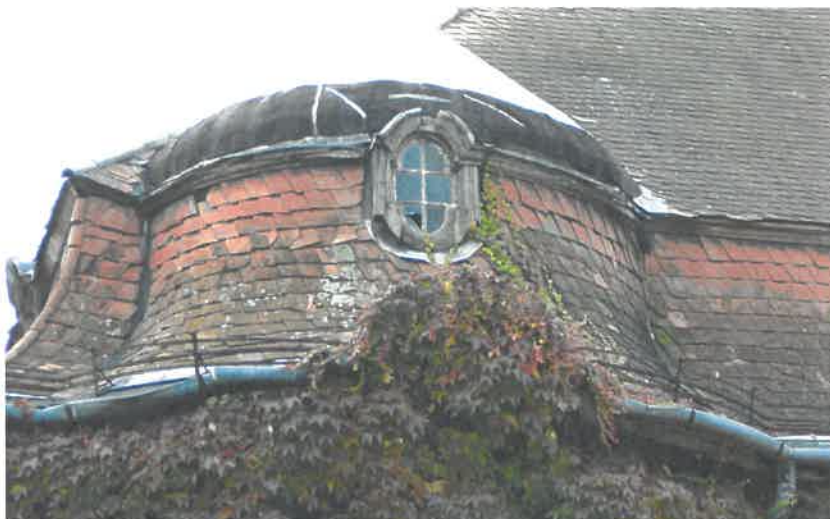
A különös tornyokkal díszített, ferde rombusz-vágású palával fedett beépítetlen manzárd-tető tornyain és közepen egy-egy szépen formált barokkos kis ablak; tönkrementek, de részletképzésüket megőrizték, új anyagból rekonstruálhatóak

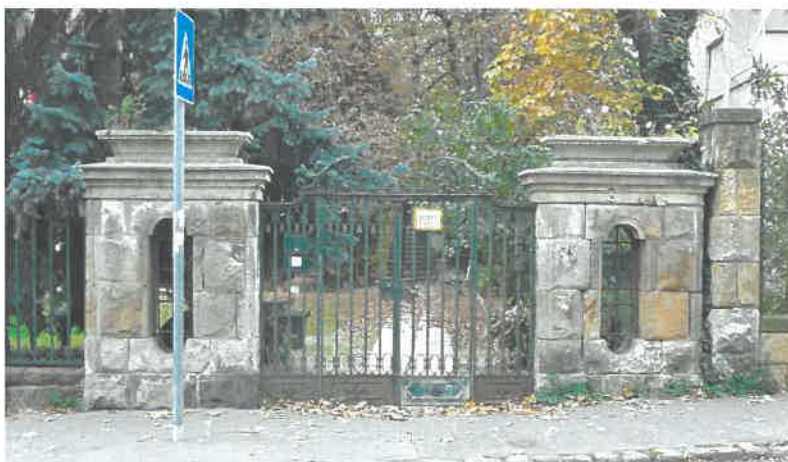
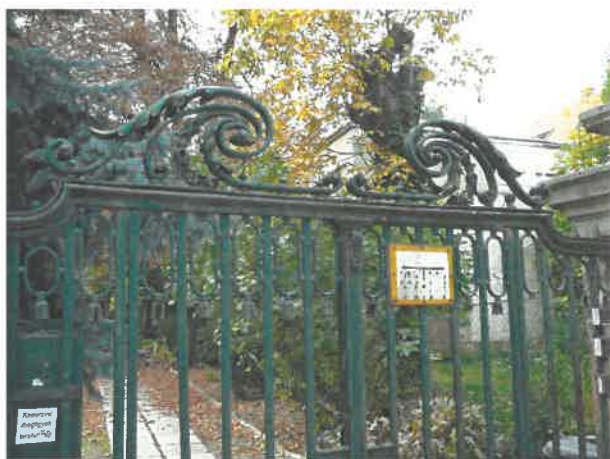
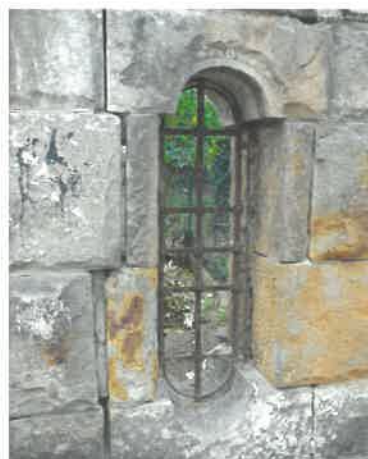
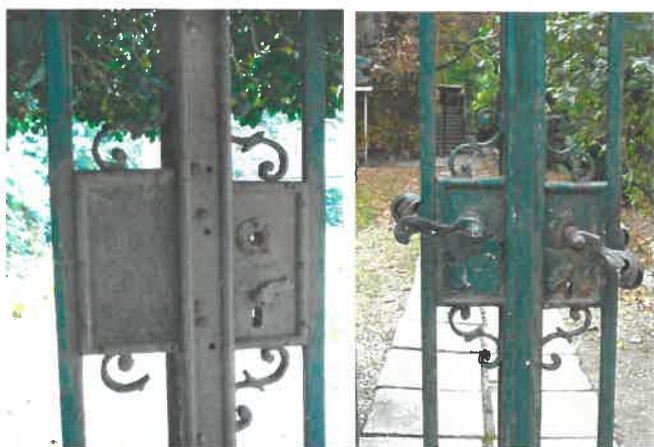
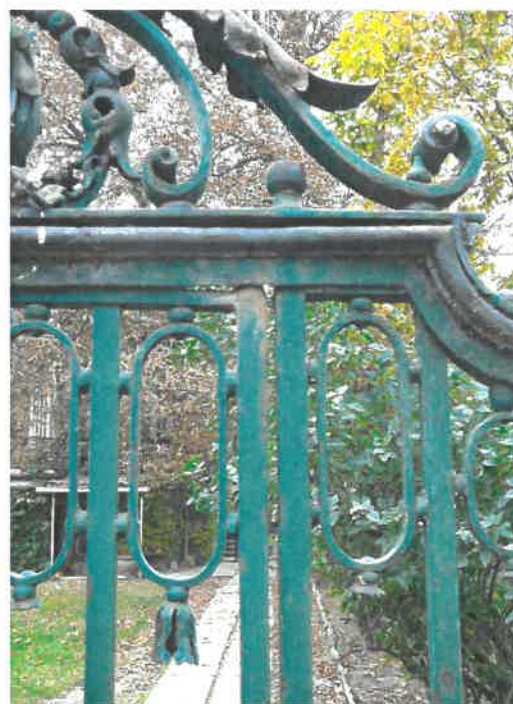
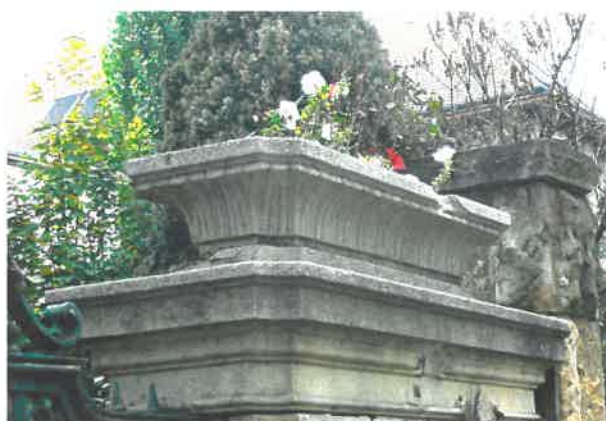
Korabeli, teljesen szimmetrikus kerítés, két szélén elhelyezett azonos kialakítású kocsibejárattal; hosszúkás, keskeny, függőleges nyílásokkal megnyitott széles kőpillérek között barokkos részletképzésű, bojt-díszes kovácsoltvas kapuk, gazdag, dekoratív formálású szupraporttal; a pillérek gyenge statikai állapotban, tetejükön műköpárkány, felettük működő virágtartó elemek (egyikben petúnia).

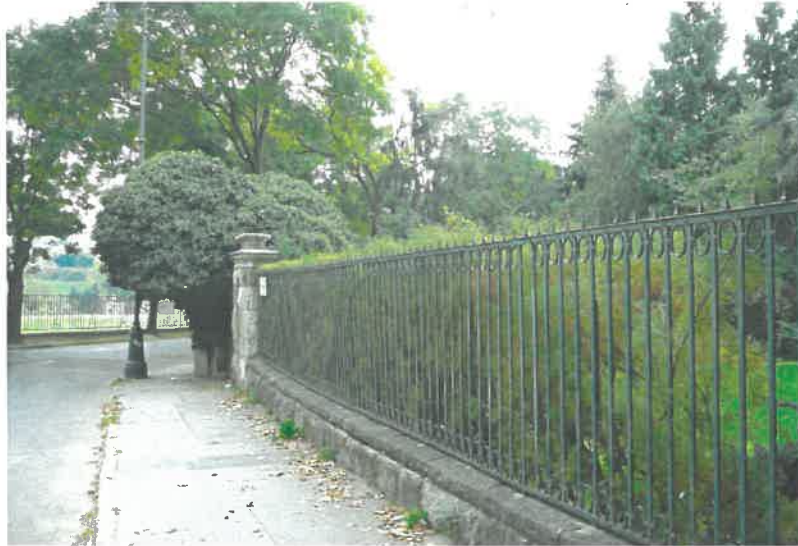
Fontos utcaképi értékű, hatalmas fává nőtt borostyán a kerítés bal oldali utolsó pillérén
