# I., Attila út közlekedésbiztonsági felülvizsgálata és forgalomtechnikai átalakítása

Mikó utca – Vérmező út között

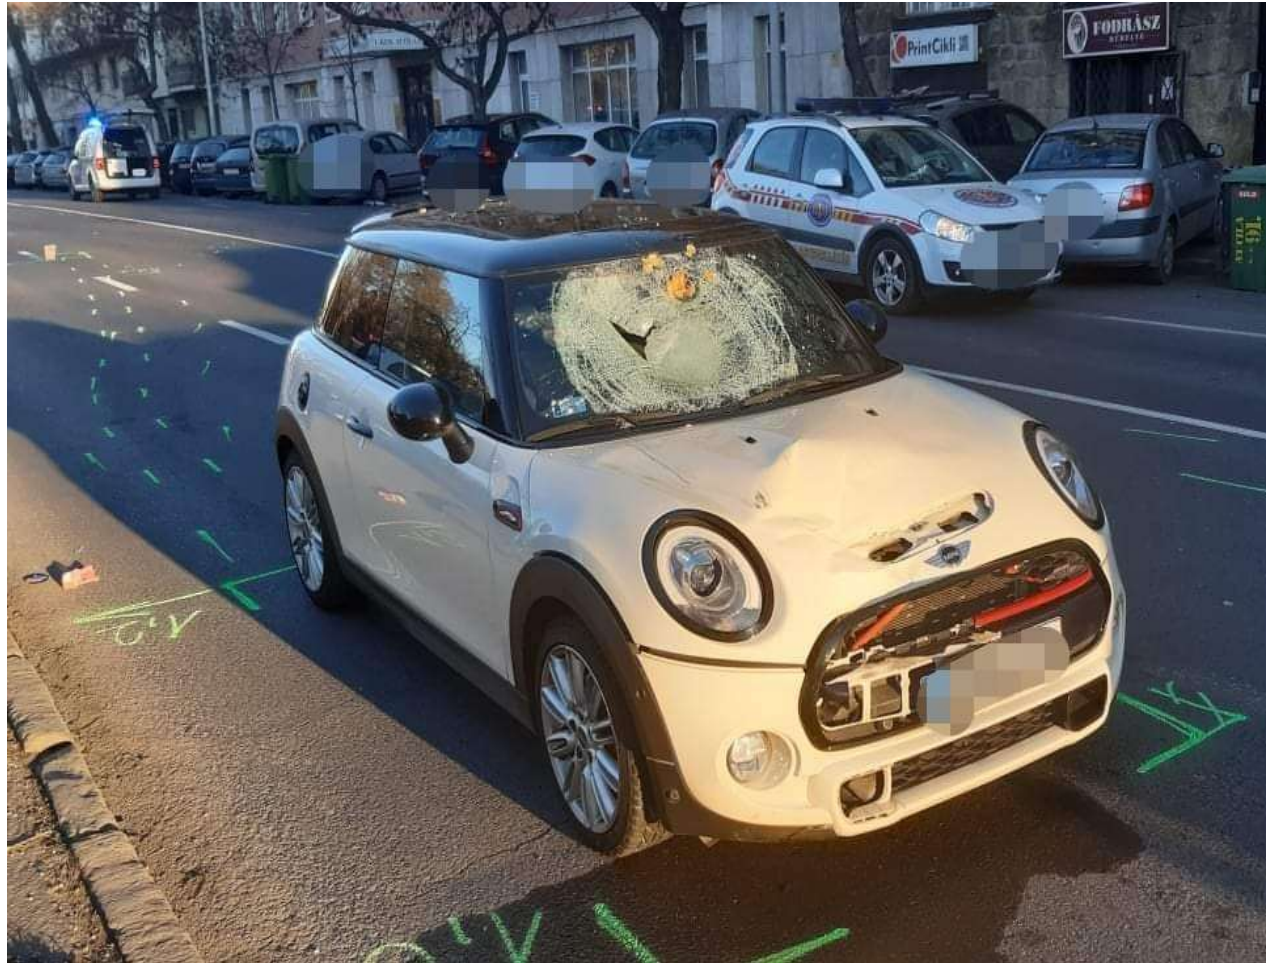
2022. január 7-én 6 óra 45 perc körül az I. kerület, Attila út 89. szám előtt gyalogosgázolás történt.

A gyalogoselütés következtében **egy 37 éves nő** olyan súlyos sérüléseket szenvedett, hogy **a helyszínen életét veszítette.**

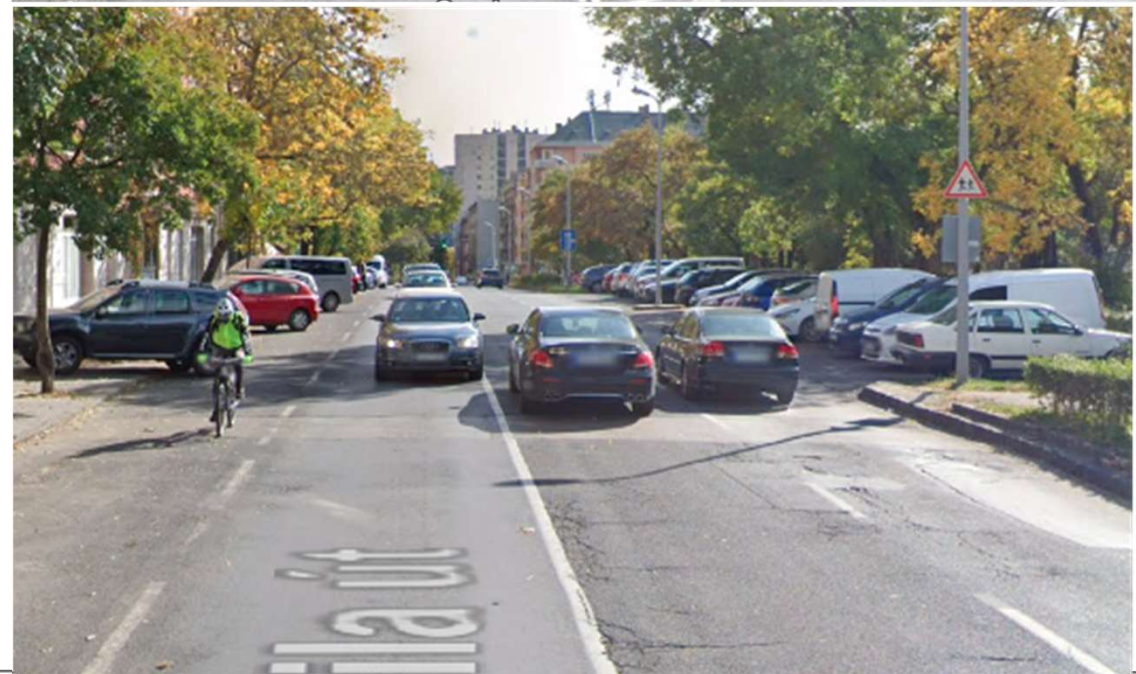
- A Bugát lépcsőnél középszigetes kijelölt gyalogosátkelőhely található
- A kijelölt gyalogosátkelőhely után a Mikó utca irányában 2 sávos kialakítás

A kinyíló belső sáv a szabad haladás érzetét kelti, sávváltásra és **a sebesség emelésére, előzésre ösztönzi a járművezetőket.**

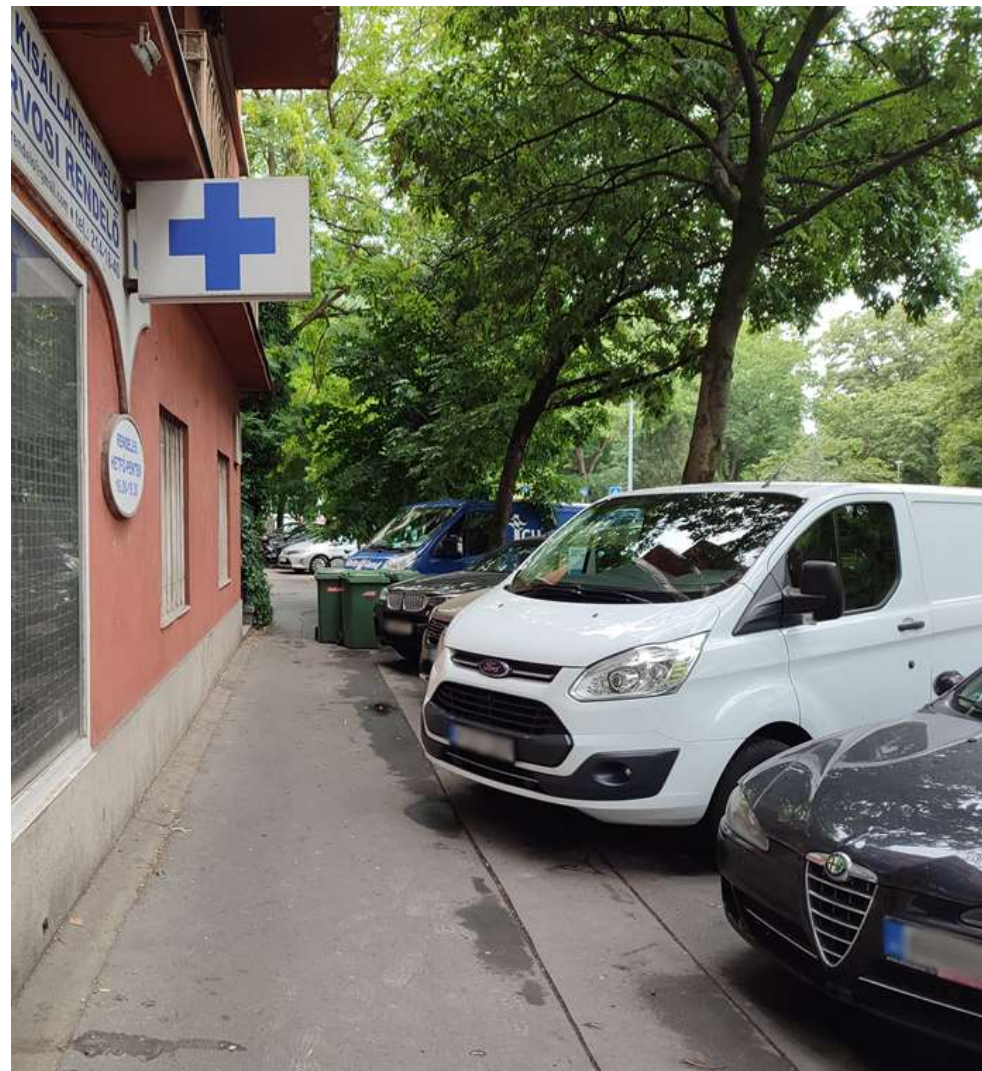
- A járdán ferdén parkoló járművek a **gyalogos használatot** jelentősen **korlátozzák**.
- A járdán ferdén parkoló gépjárművek az itt található **fák törzsét is károsítják**, tönkreteszik.
- Ennek ellenére pont a fák és az oszlopok miatt a ferde parkolás parkolójában várható előnyei nem jelentkeznek, a **gépjárművek „foghíjasan” állnak**.

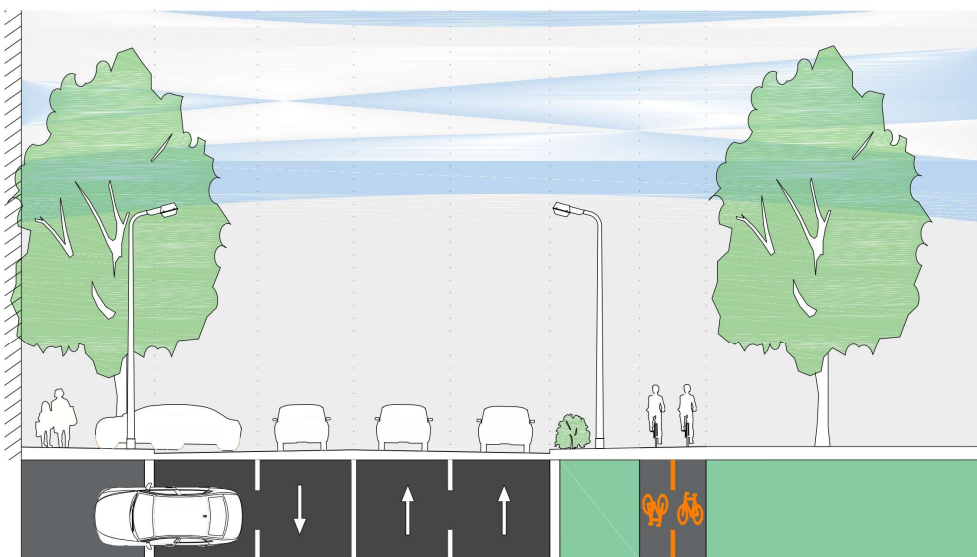
ATTILA ÚT (BUGÁT LÉPCSŐ - MIKÓ UTCA), JELEN

# Attila út – Bugát lépcső és Mikó utca között – keresztmetszete
