BUDAPEST I.,  
GELLÉRTHEGY - MIHÁLY  
UTCA 2.

<b>MIHÁLY U. 2.</b>	hrs.	<b>5243</b>	<b>KERÜLETI ÉRTÉKVÉDELEM</b>
	tömb	<b>135</b>

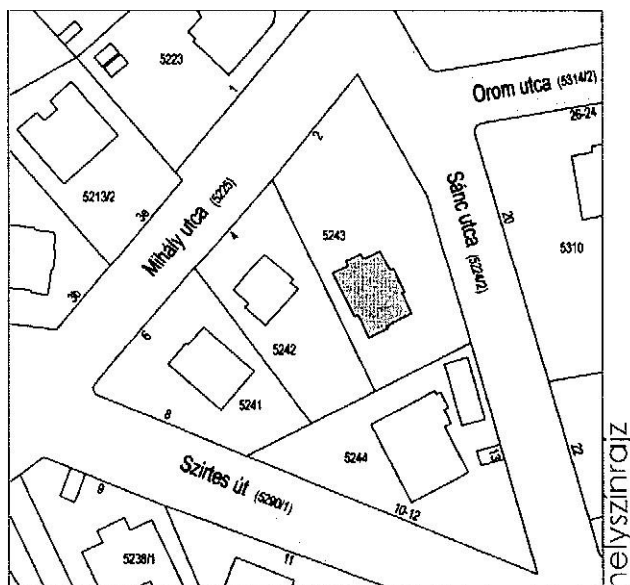
Nagy eklektikus szép villa, amely közvetlenül a Tabán fölötti hegyoldali elpusztult szőlők helyére épült. A lejtős terep miatt el6r61 (a Mihály u. fel161) két-, hátulról egyemeletes. A Mihály u. felőli főhomlokzat közepén manzárdtetős, palafedésű, vakolt síkú torony. A ház alsó szintjei nütolt vakolatúak, az emelet a Sánc u. felé néző kiemelt rizaliton kívül téglaburkolatú, a sarkokon vakolt kváderezéssel. A földémmagasságokban osztópárkány, a magasföldszinten és az emeleten az ablakoknál könyöklőpárkány. Jellemzőek az ikerablakok, esetenként összefogott, közös szemöldökkel. A részletformálás német reneszánsz Jegyeket mutat. (folytatás a következő oldalon)

A hátsó homlokzat bal oldalán kiugró rizalit. A Jobb oldalon, a Sánc u. felől súlyos találatot kap(hat)ott a ház az ostrom alatt (a házon számtalan belövés helye): hiányzik az emeleti erkély (az azt tartó konzolok fészkei Jól láthatóak) és a téglaburkolat is az emeleten. Az egykori emeleti erkély rácsának egy része ma a kertre nyíló hátsó földszinti lakás előtti terasz védőkorlátja, megegyezik a Sánc u. felé néző kis erkély szép korlátjával. A kertből elérhetőnek gondolt ablakokon (alagsor és földszint) az erkélykorláttal rokon új (cca. 20 éves) elég szép, az eredeti motívumait felhasználó rácsok.

A városképi szempontból rendkívül frekventált helyen: a Világörökségi terület határán álló 100 éves igen szép ház veszélyesen romló állapotú, de megmenthető. Megmentése közérdek!
