CORVIN TÉR 11.

hrsz. **14281**

**KERÜLETI
ÉRTÉKVÉDELÉM**

az adatfelvétel ideje: 2009. július-augusztus hó

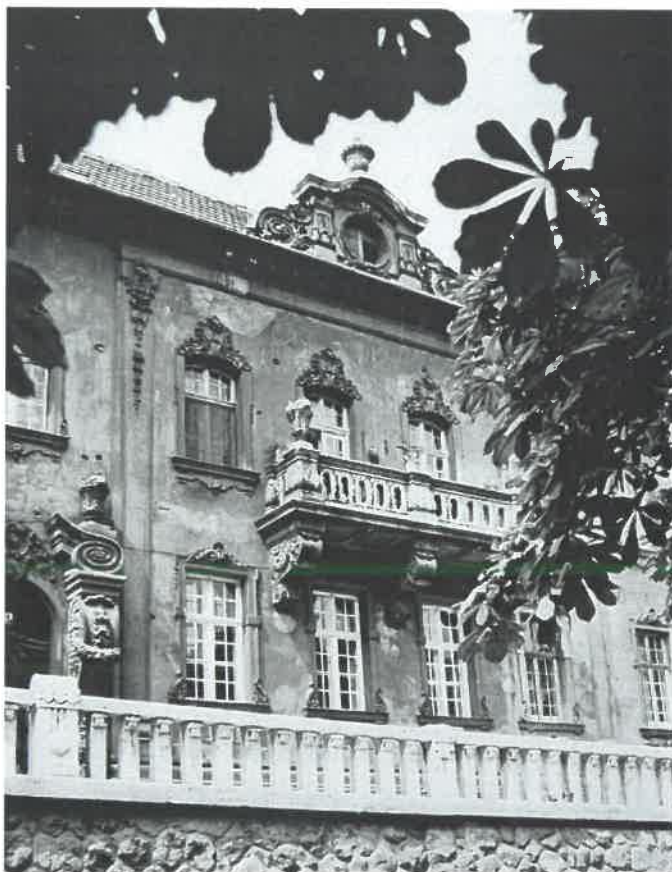
1980. A ház homlokzata a felújítás előtt (forrás: FSzEK, Budapest Gyűjtemény, fotó: Mészáros László) és ma

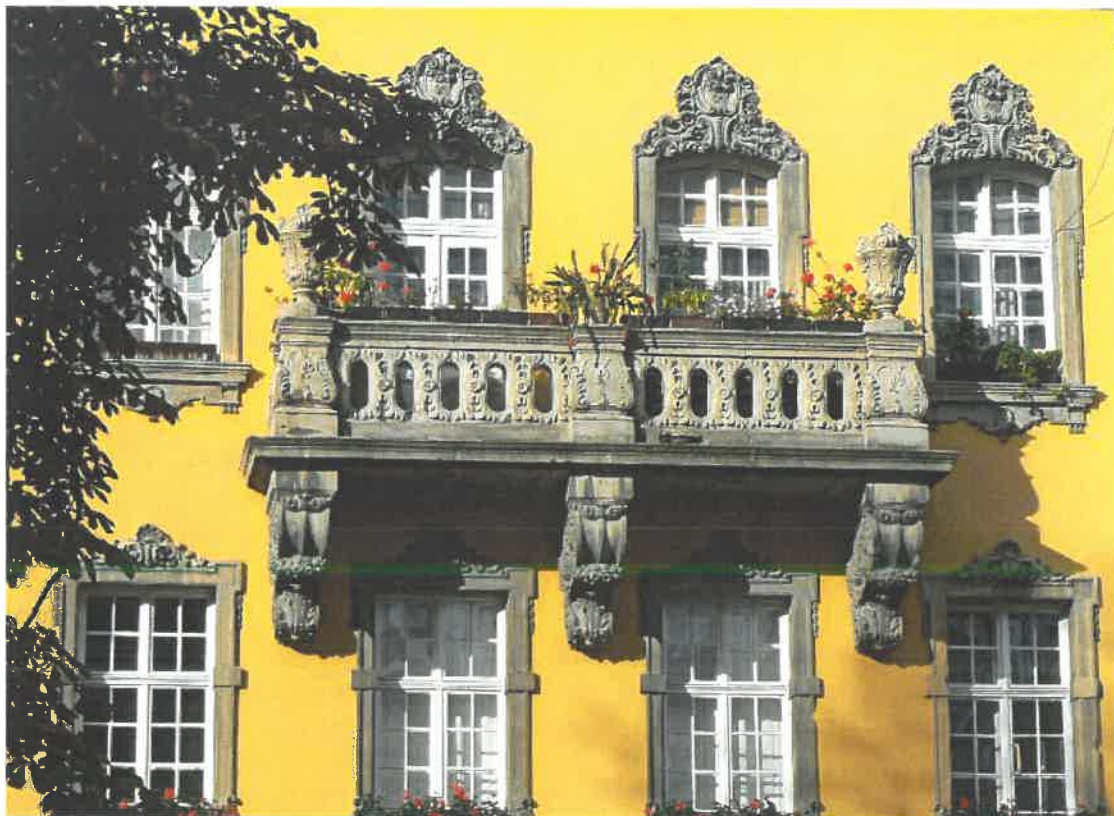
A kissé túldíszített, de igen dekoratív homlokzat domináns eleme a nagy, növényi ornamentikával gazdagon díszített, íves posztamensekkel osztott műköerkély, áttört melvédél, a sarkokon nagy vázadiszekkel. A három hatalmas műkökonzol virágmotívumokkal dúsan díszített, füzérrel végigfuttatott, akantuszleveles kompozíciójú. Az erkély alján tükörös mélyítések.

Az igen dekoratív homlokzat domináns eleme a hatalmas konzolokon nyugvó nagy, növényi ornamentikával gazdagon díszített, íves posztamensekkel osztott műköerkély, áttört mellvéddel, a sarkokon nagy vázadíszekkel

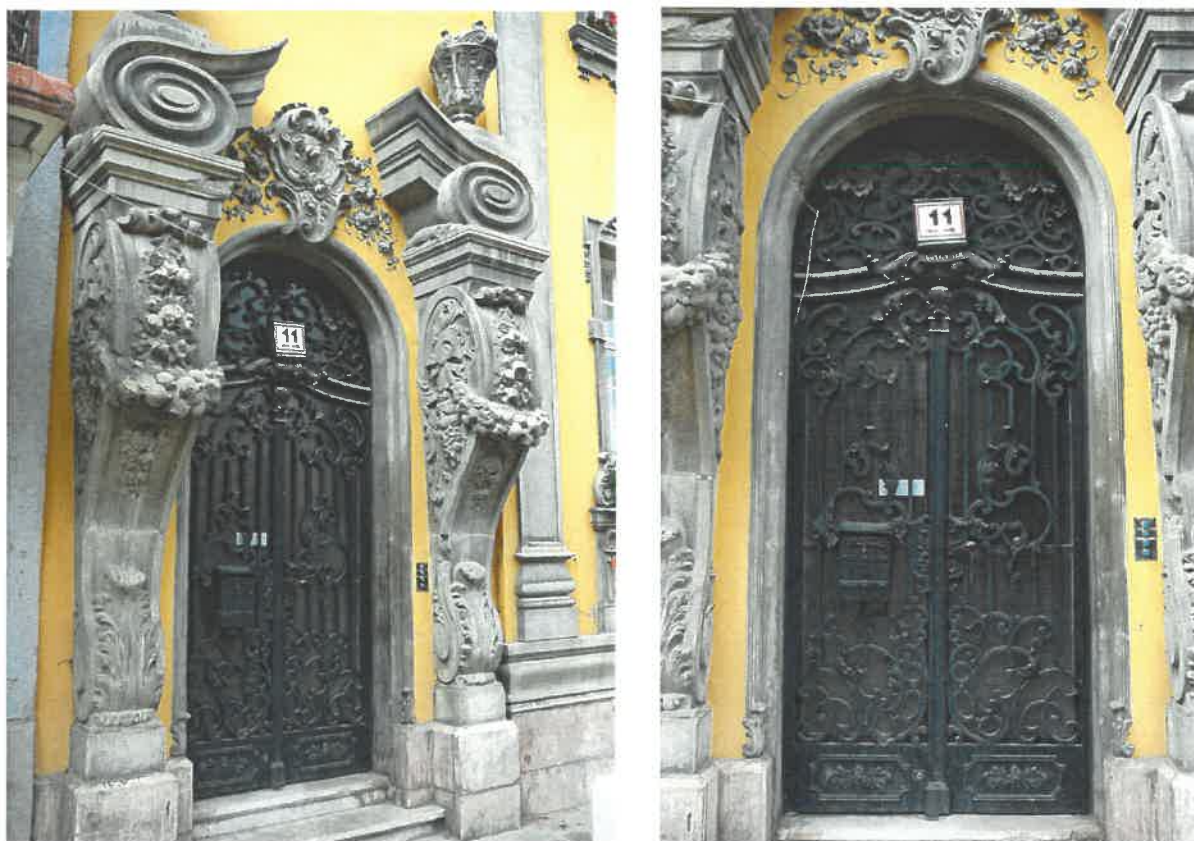
A kissé túlméretezett, nagyléptékű motívumokkal keretezett bejáratot két hatalmas, szintén füzérdíszítésű konzol szegélyezi. A tetején lévő párkánymotívumról lapos volutával induló íves, nyitott „timpanon”-dísz, amelyen egy-egy, az erkélyen lévőkhöz hasonló műköváza áll. A megszakadó „timpanon”-vonal közötti mezőben rokokó részletképzésű aszimmetrikus kartus-kompozíció, amelynek különleges részlete a mellette lévő falsíkra kiszóródó virágok. Valószínűleg az egész egy műköelem, amelyet a tervező a fal színére festetett, így olyan, mintha a virágok a falsíkból emelkednének ki.

A félköríves, igen szép kovácsoltvas bejáratú ajtó keskeny műkö-keretezésű. Az íves osztó hangsúlyosan megformált középrészű, ami felett a ferdén odatűzőtt, amúgy értékes, a főváros egy korszakára jellemző kivilágítható házszám tábla nagyon zavarja a felülvilágító érvényesülését. Négyzetgyvasból készült a kovácsoltvas rács, rajta domborított lemezdíszekkel (kissé hiányos, javítandó).

A szokatlanul markánsan megfogalmazott kaput két nagyméretű füzérdíszítésű volutás konzol szegélyezi, az ajtó négyszögvasból készült kovácsoltvas rács domborított lemezdíszekkel

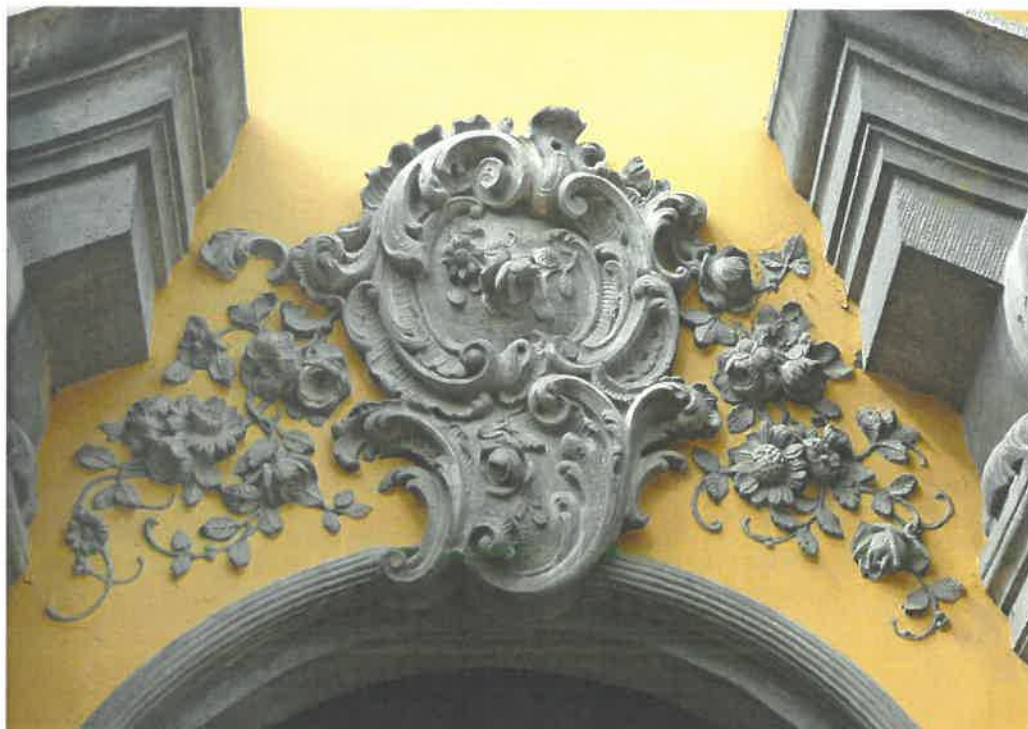
A kapu tetején lévő párkánymotívumról lapos volutával induló ívelt, nyitott „timpanon-torzó” áll. A megszakadó „timpanon”-vonal közötti mezőben rokokó részletképzésű aszimmetrikus kartus-kompozíció, amelynek különleges részlete a mellette lévő falsíkra kiszóródó virág-dísz

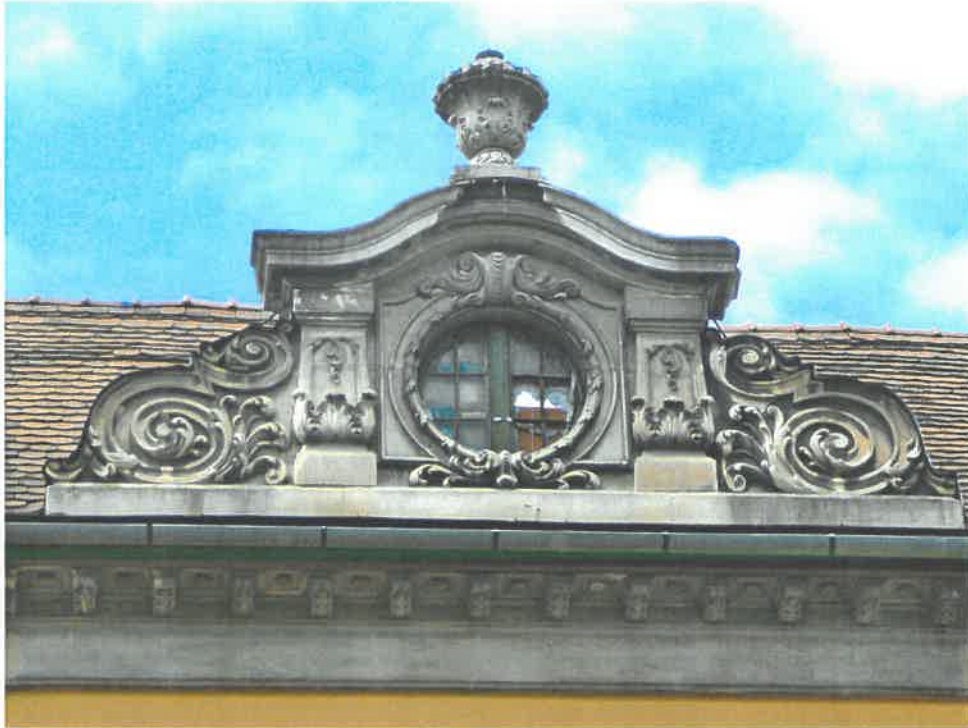
A harmadik főmotívum a házon a nagy tetőoromzat, amely valóságos keretezésben egy posztamensek által tartott íves párkánnyal és nagy műkövázával lezárt, kerek ablakkal megnyitott működíszítmény.

A ház egyik domináns eleme a nagy tetőoromzat, amely valutas keretezésű, posztamensek által tartott íves párkányú, műkövázával lezárt, kerek ablakkal megnyitott műkődíszítmény

*az oromzat ablakszárűnyának űvegezűse tűrűtt, hiánűs
(városkűpi problűma!); a lepusztult, de szinte minden dűszűt
megűrűzűtt szűp neobarokk kapualj felűjítűsa a 3-lakásos
házban csak tűmogatással kűpzeltűthű el;*

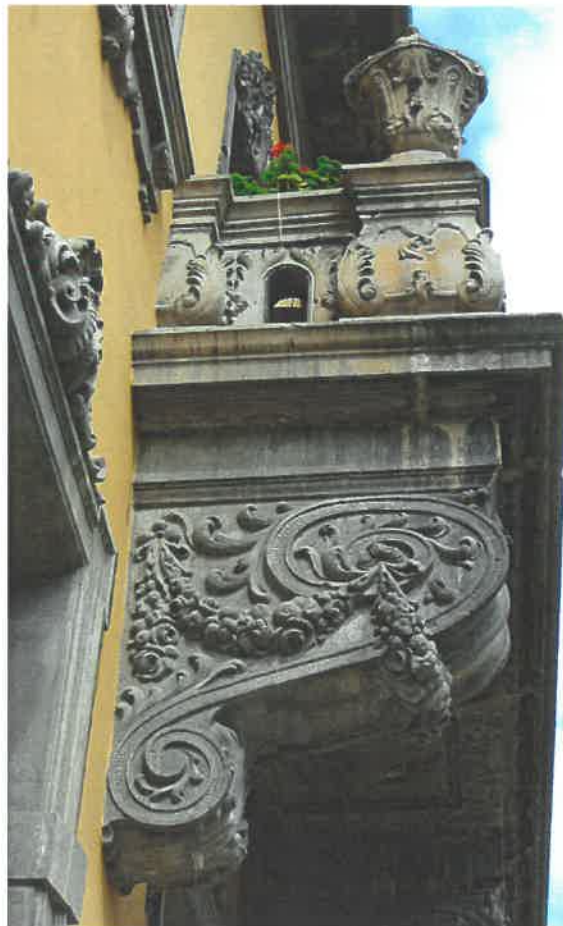
Az erkélyt alátámasztó három hatalmas műkőkonzol virágmotívumokkal dúsan díszített, füzérrel végigfuttatott, akantuszleveles kompozíciójú homlokzati elem

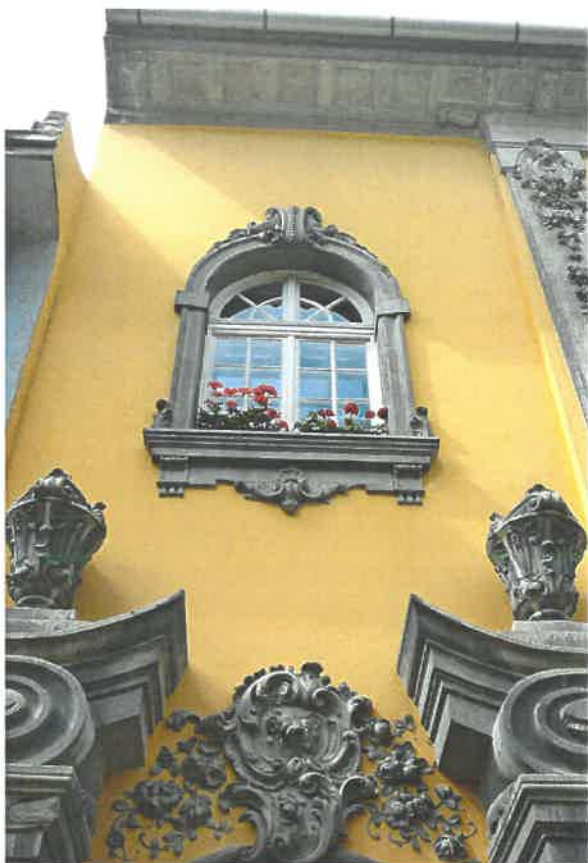
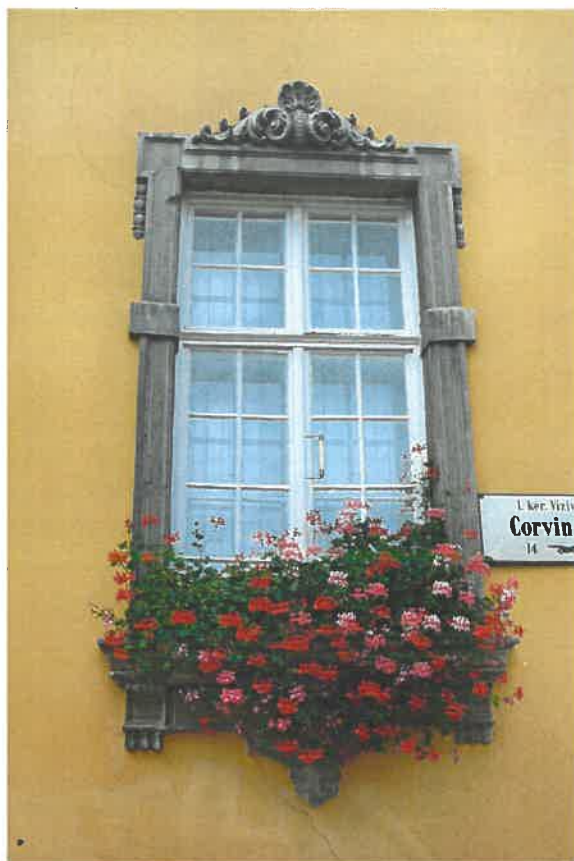
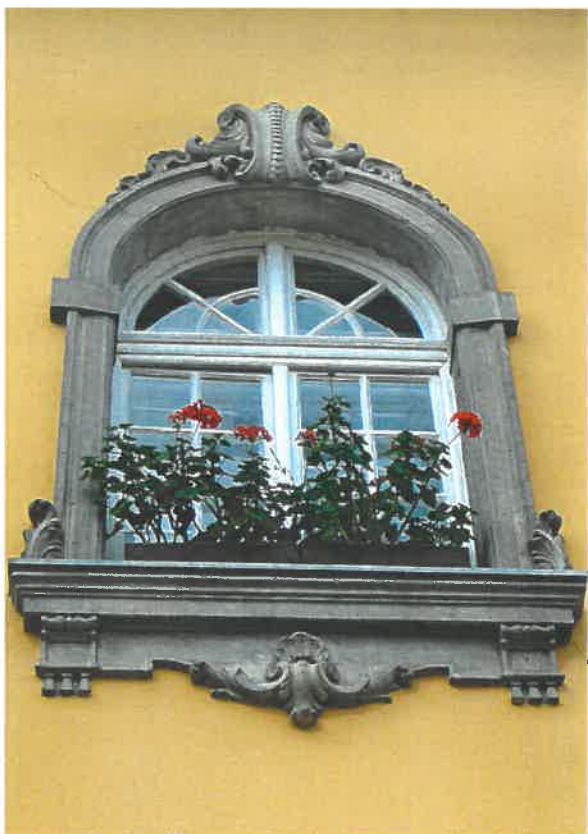
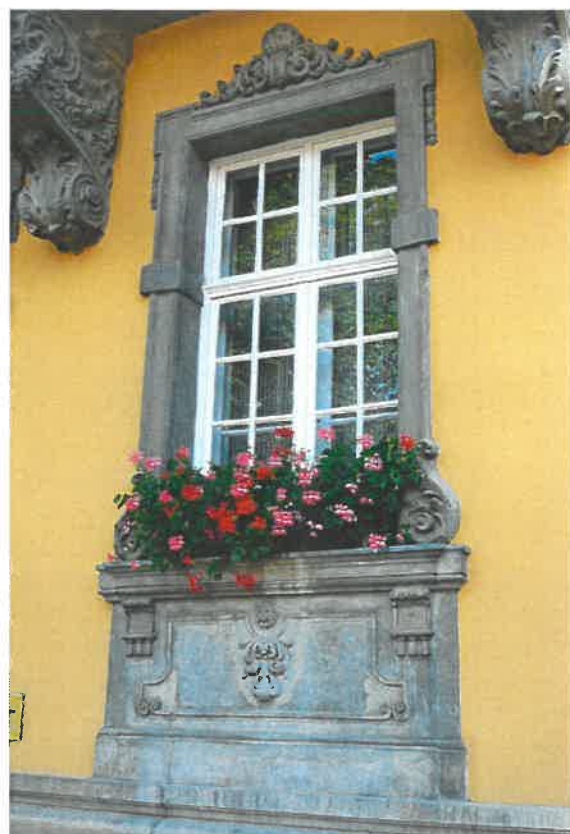
A ház 11 ablaka, a rizaliton szegmens-, az oldaltengelyekben félköríves záródású, valamennyi dúsan díszített gazdag műkökeretezésű. Az ablaktáblák apró kockákra osztottak. A földszinti ablakoknál - a középrizaliton - lábazaton álló műkö köténylemezek. A pinceszint ablakai előtt kolostorrács. A rizalit két szélét lefelé keskenyedő lapos pilaszterek szegélyezik, felül növényi füzérdísszel.

A dúsan díszített műkő-keretelésű ablakok a földszinten egyenes záródásúak (az átépített-bővített eredeti földszintes eklektikus ház ablakai), az emeleten az oldaltengelyekben félkör-íves, a középrizaliton szegmensívű záródásúak

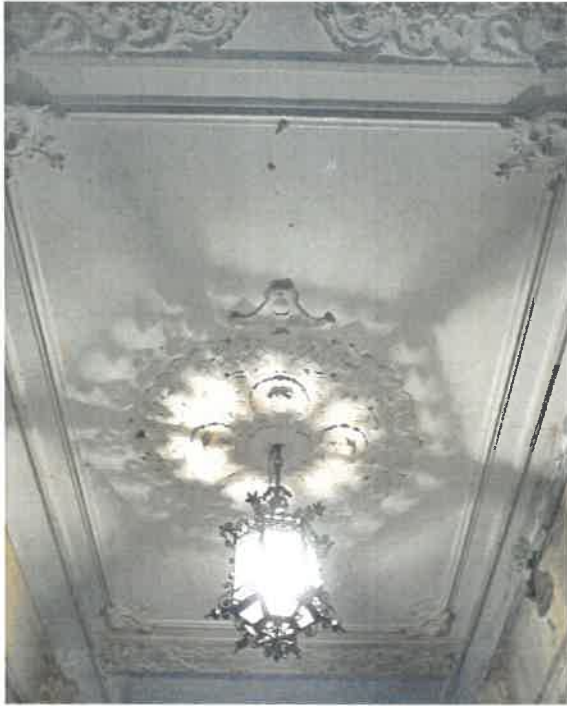
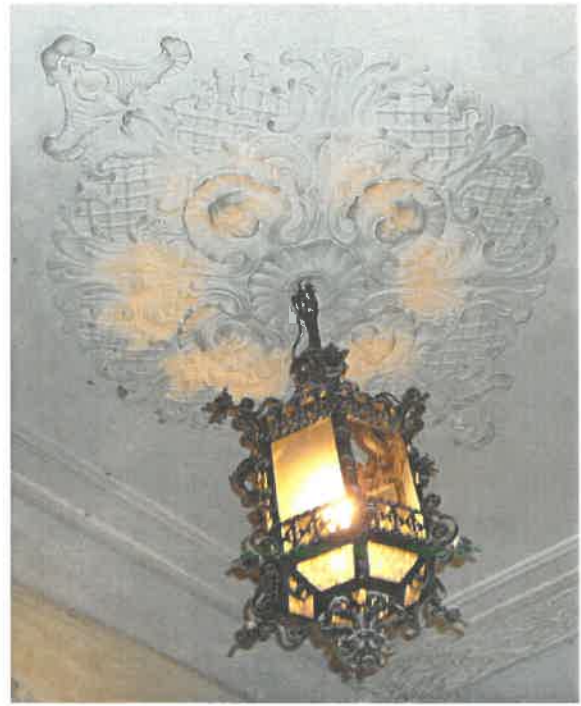
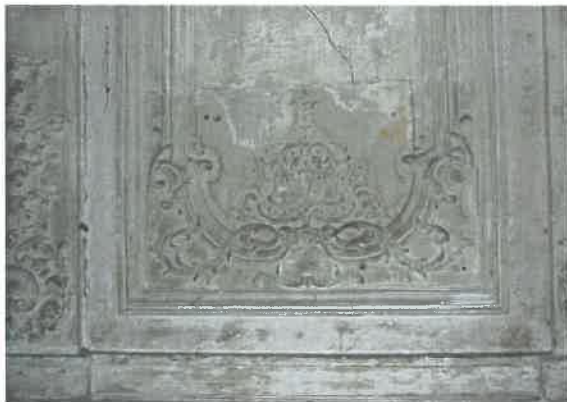
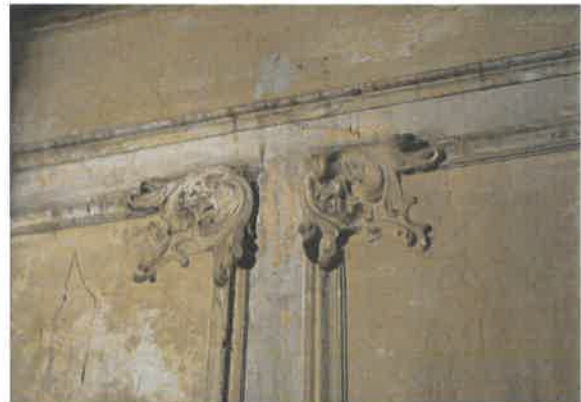
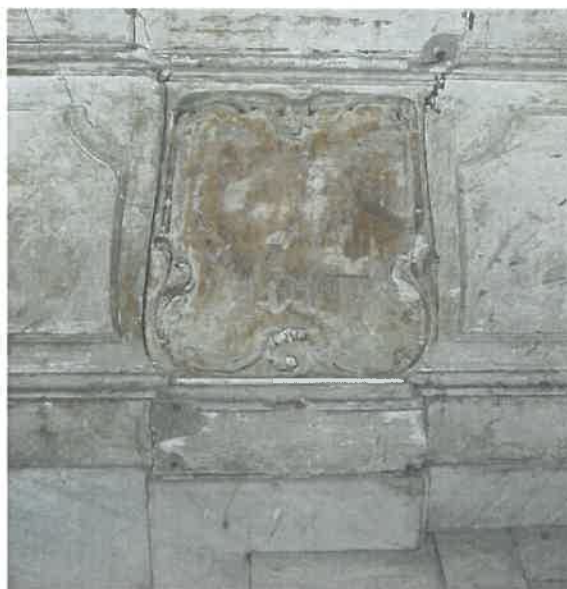
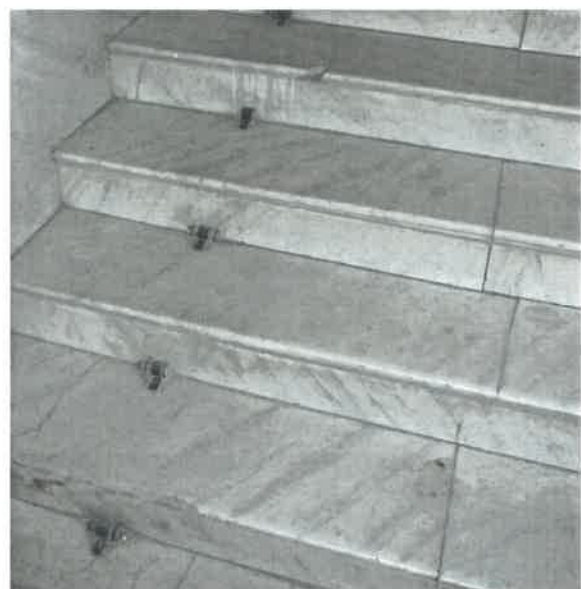
Az épület belseje súlyos háborús károkat szenvedett, amelyek azóta sincsenek helyreállítva. Ez elsősorban az igen gazdagon díszített kapualj, az udvar és a hátsó ház állapotát illeti. Azt az alapvető változást, hogy az egy lakásos városi palotát ma több lakásra felbontva használják, az épület nem jól tudta követni, a hatalmas hall lépcsőházként óriási térpazarlást jelent, miközben a tetőtér is beépült.

A rendkívül gazdagon díszített kapualj – erősen felújításra szoruló állapotban

1. Az épület városképi szerepe, építészeti értékei, kitüntetett városszerkezeti helye (világörökségi védett terület, műemléki környezet) miatt kerületi helyi védelemre méltó.
2. A védelem célja:
a sok érdekes és értékes háznak helyet adó Corvin téri épületegyüttes egyik hangsúlyos elemének, az 1923-ban - korábbi épület átalakításával - épült neobarokk lakóház látványának, teljes homlokzatarchitektúrájának, belső értékeinek megőrzése.
3. Megőrzendő értékek:
az igen gazdagon díszített, rangos, egyemeletes neobarokk kis palota markáns homlokzatarchitektúrája, annak valamennyi eleme és dúsan díszített (sürgős felújításra szoruló!) kapualja, megmaradt belső értékei (neobarokk szárnyasajtók).

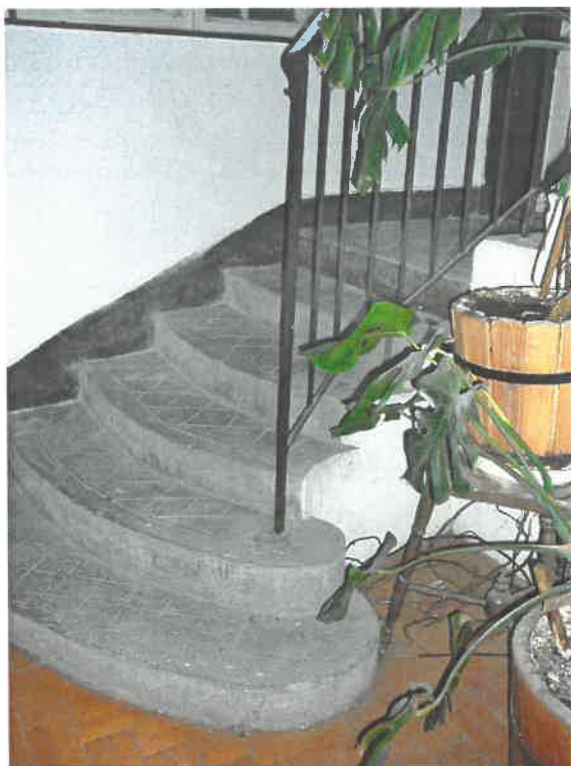
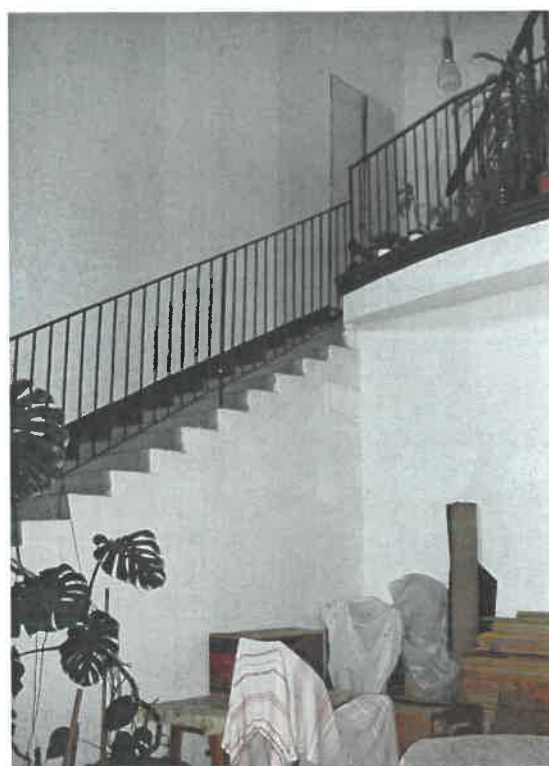
Az elpusztult falépcső helyett épített betonlépcső a hallban sematikus fém pálcakorláttal
