**CSALOGÁNY U. 36.**

hrsz. **13929/2**  
tömb **52**

**KERÜLETI  
ÉRTÉKVÉDELEM**

építészeti/városépítészeti értékvizsgálat: G. Korompay Judit, Korompay Katalin

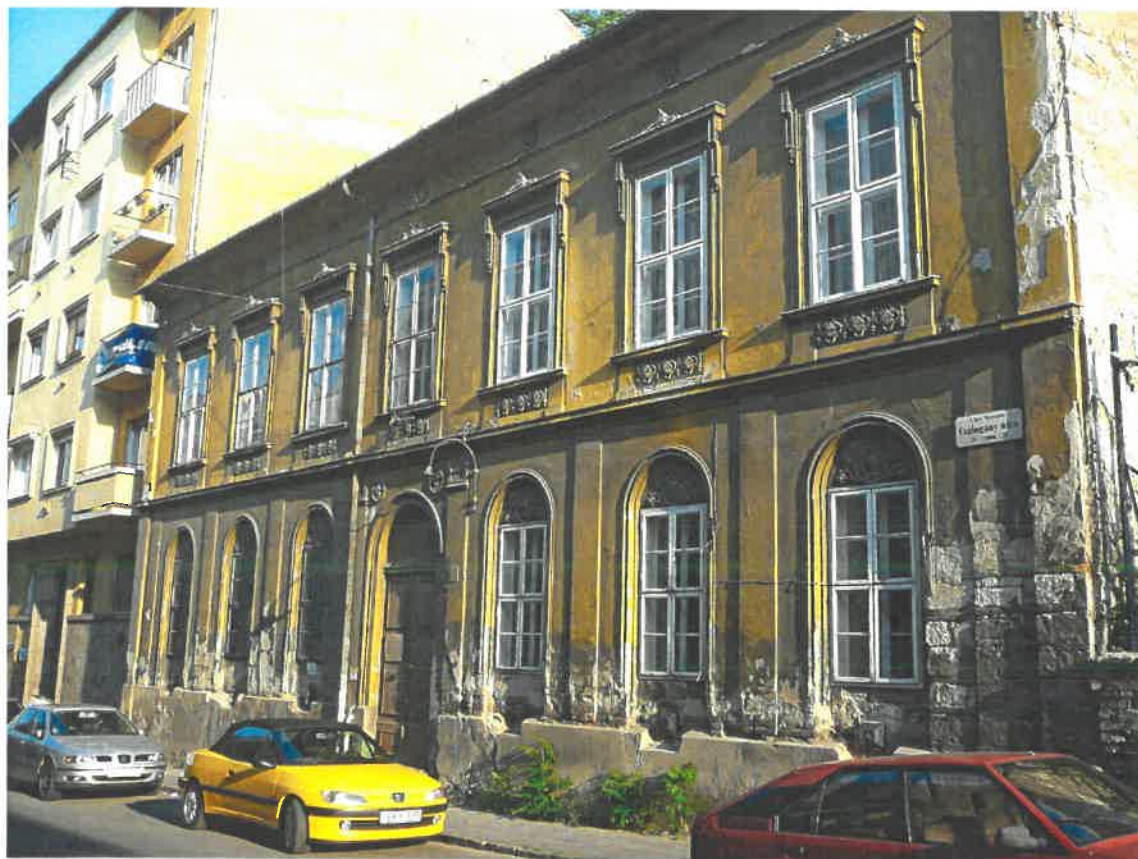
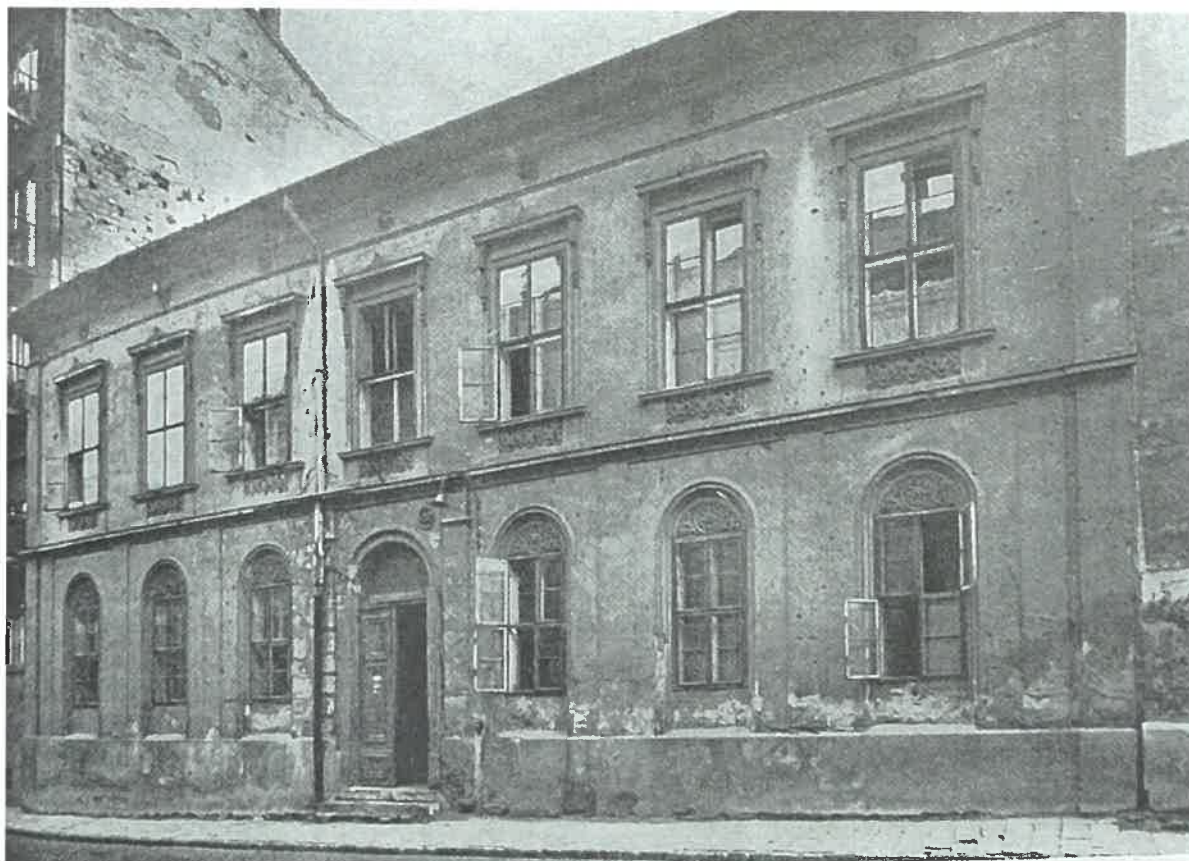
A ház ma és 1955-ben (forrás: Horler Miklós: Budapest műemlékei I. 627. l., 1955.)

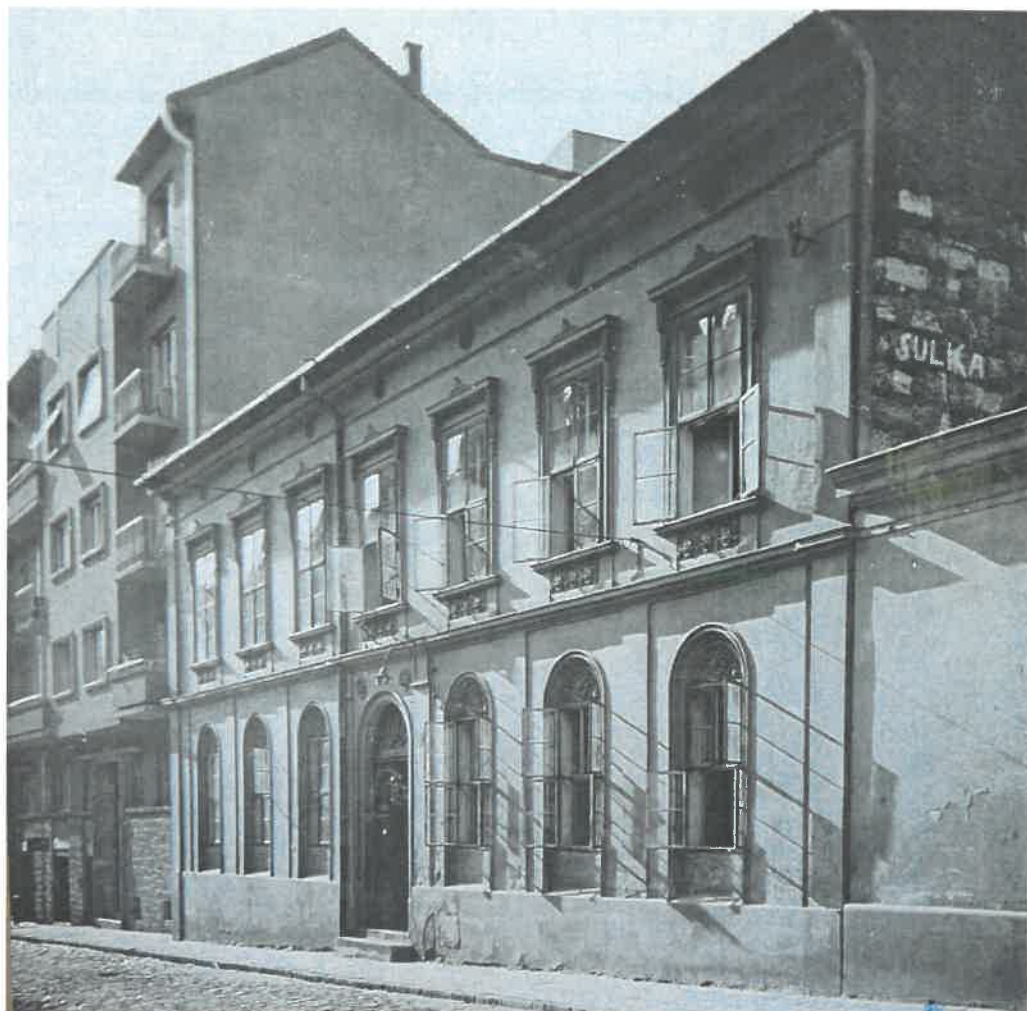
1940 körüli felvétel (forrás: dátum és szerző nélküli - FSzEK Budapest Gyűjtemény)

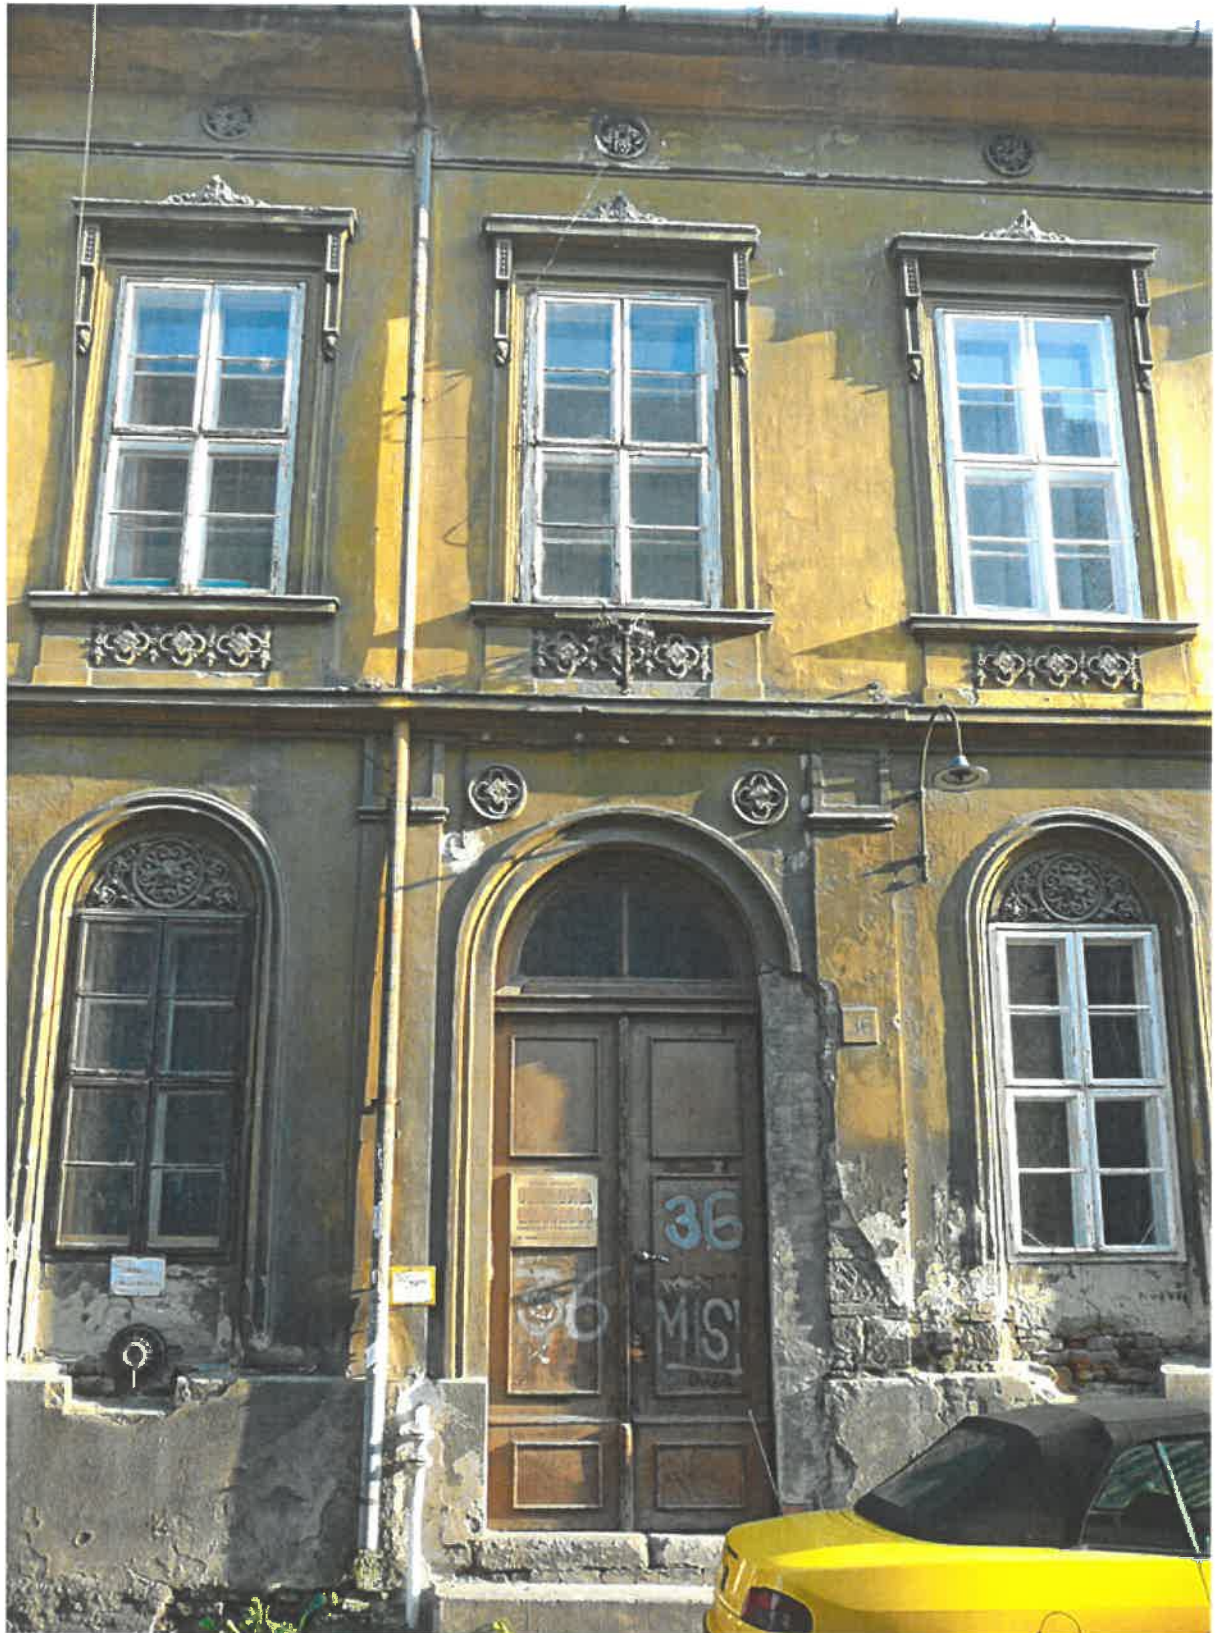
A neves mester tervezte 148(!) éves, kivételesen szép romantikus lakóház a bejárati kapuszárnyak kivételével minden homlokzati architektúrális elemét, díszét megőrizte (vagy pótolható, kiegészíthető), országos védettség alatt állt (visszaállítását kezdeményezni kell)! A képen a szimmetrikus, héttengelyes homlokzat középrésze

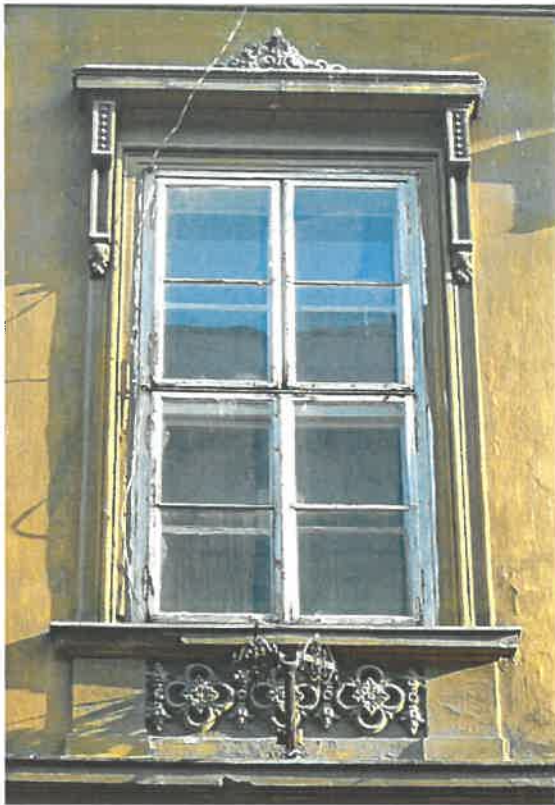
Az emeleti ablakok középdíszes egyenes szemöldökei finom állókonzolokon nyugszanak; az előreugró könyöklőpárkány alatti kötények lizénák közötti rozettamotívummal díszítettek

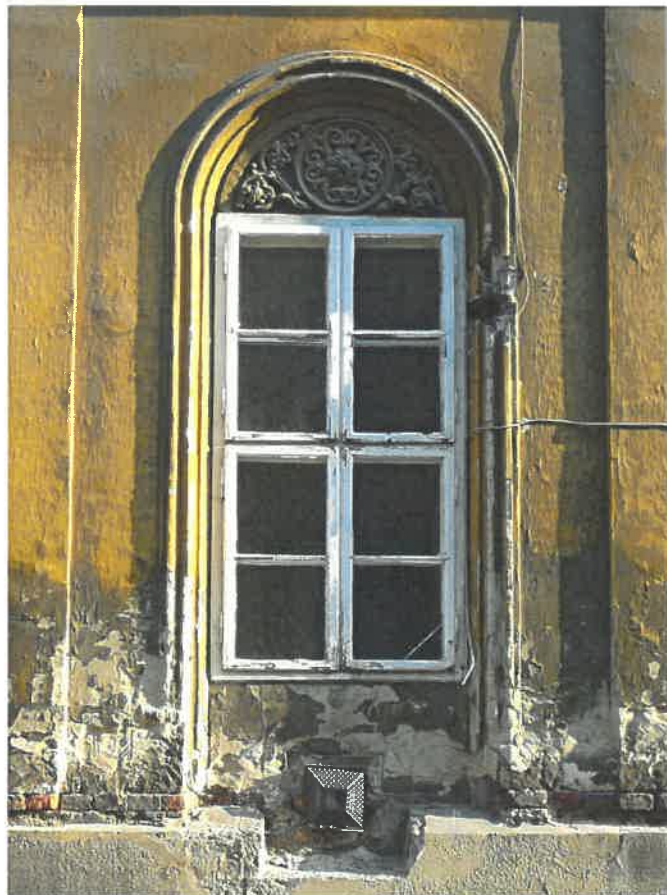
Az egyeneszáradékú földszinti ablakok felett félköríves, tagozott keretelésű tükör, benne szép, romantikus levélornamentika-plasztika

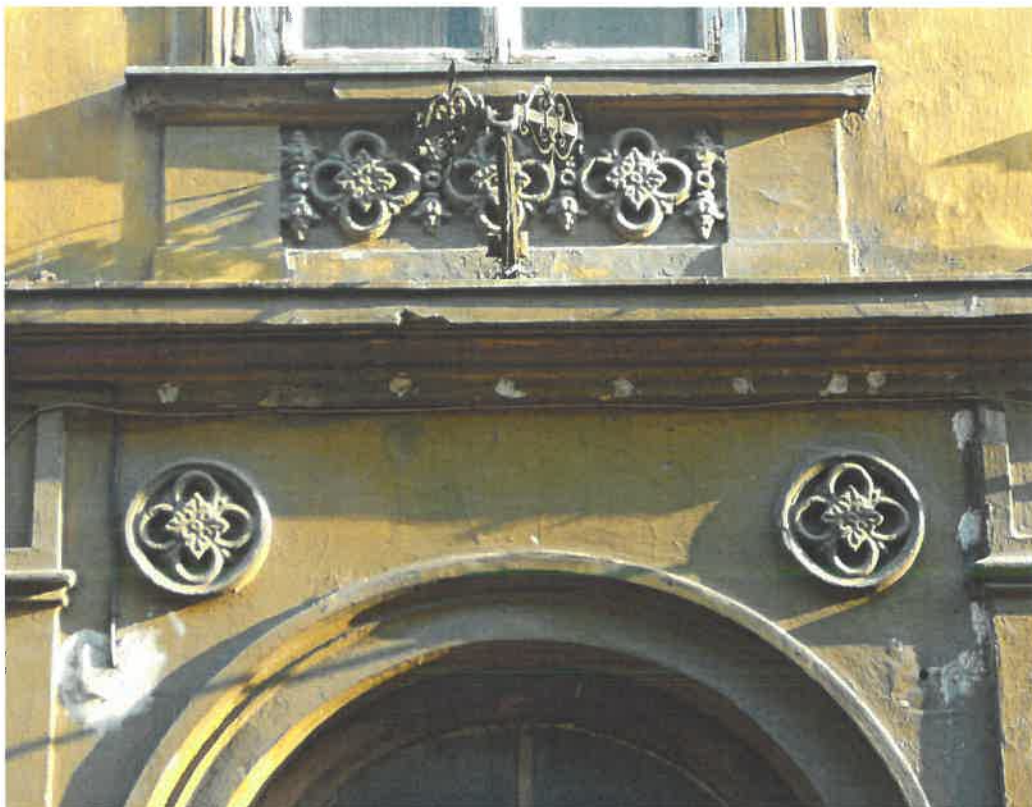
A bejárati kapu ívháromszögeiben a főpárkányon végigfutó rozetta-díszek; a középtengely emeleti ablaka alatt eredeti szép, kovácsoltvas zászlótartó

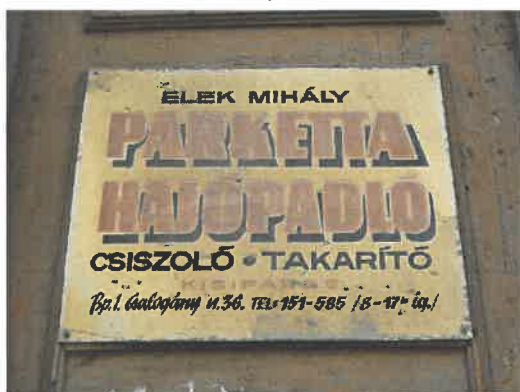
„Elavult” reklámtábla a kapun (a földszinti bal oldali lakásban ma is az Elek-család lakik)

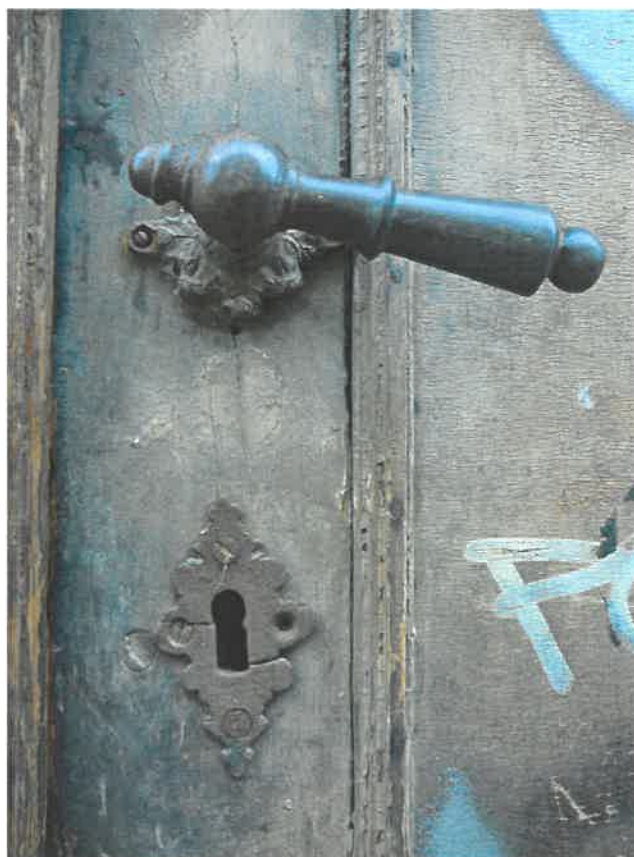
Az 1955-ös felvételen még jól láthatóan megvolt eredeti kapuszárnyról való zárszerkezet az azóta már kicserélt, az eredeti ajtoszárnyak táblázati osztásrendjét „imitáló” kapun

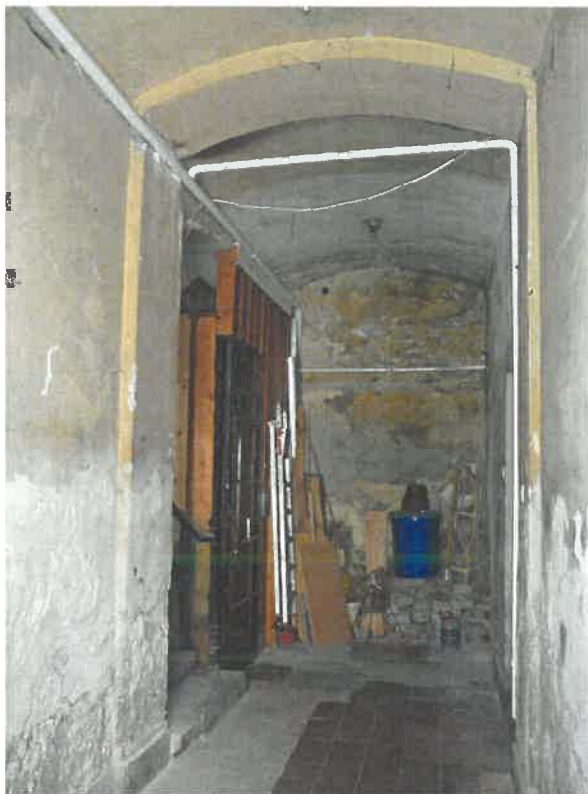
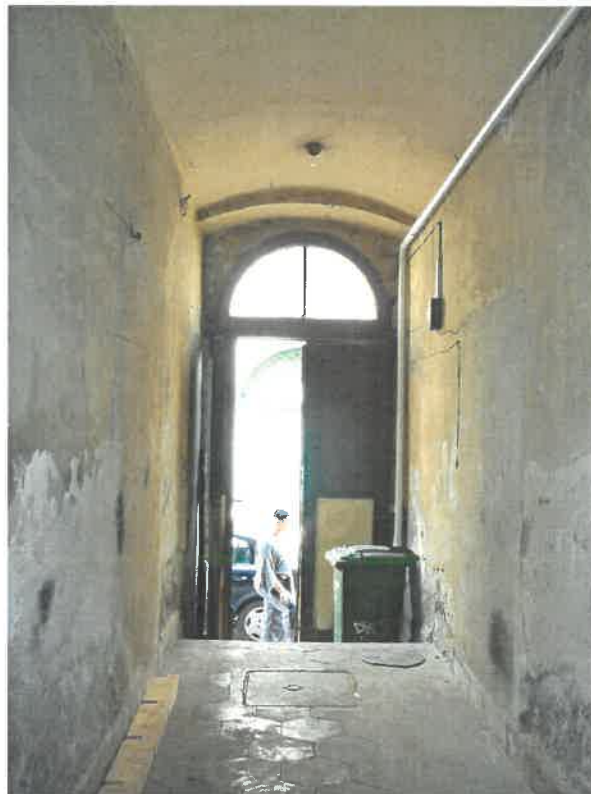
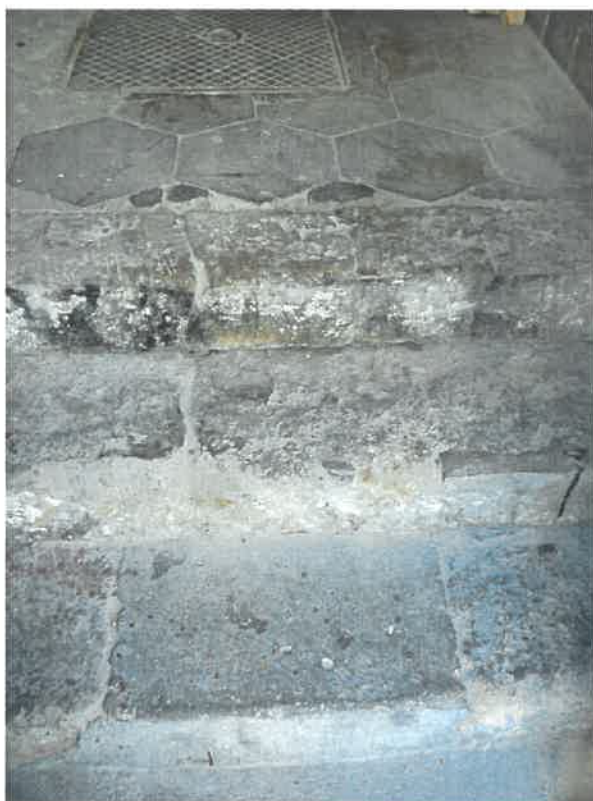
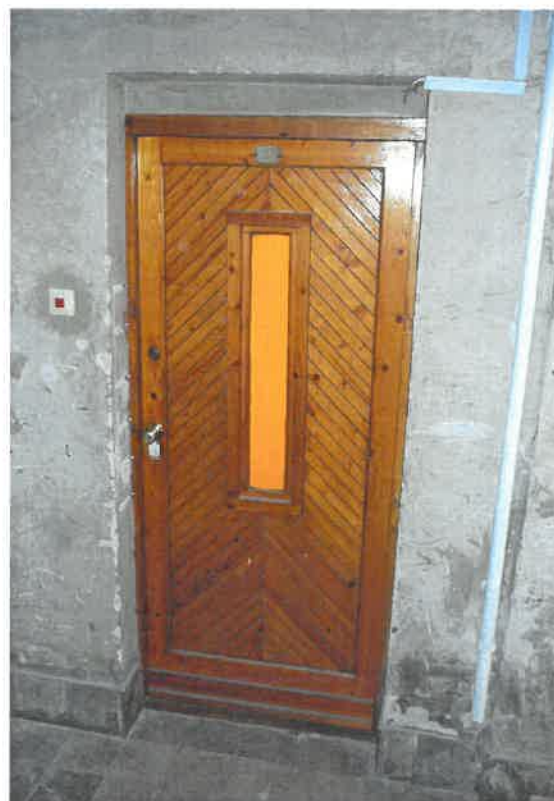
A hegylábának „nekimenő” keskeny, szegmensíves, középhevederes bejárati kapualj, melyre az utcáról néhány kőlépcső vezet fel (bal alsó kép); a földszinti baloldali lakásnak a lépcsőház orsóterébe áthelyezett ideiglenes, méltatlan bejárata (bal felső kép), a jobboldali lakás áthelyezett, új, stílusidegen bejárati ajtaja 1978-ból (jelenleg üres lakás, jobb alsó kép)

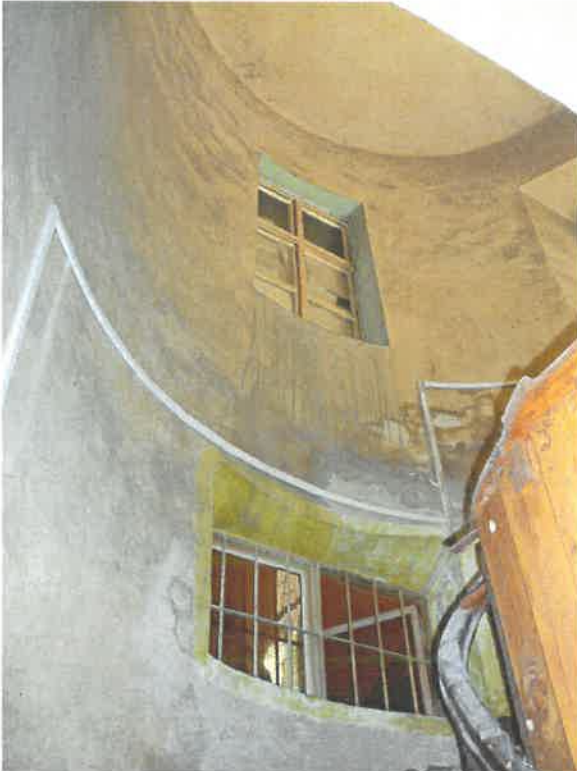
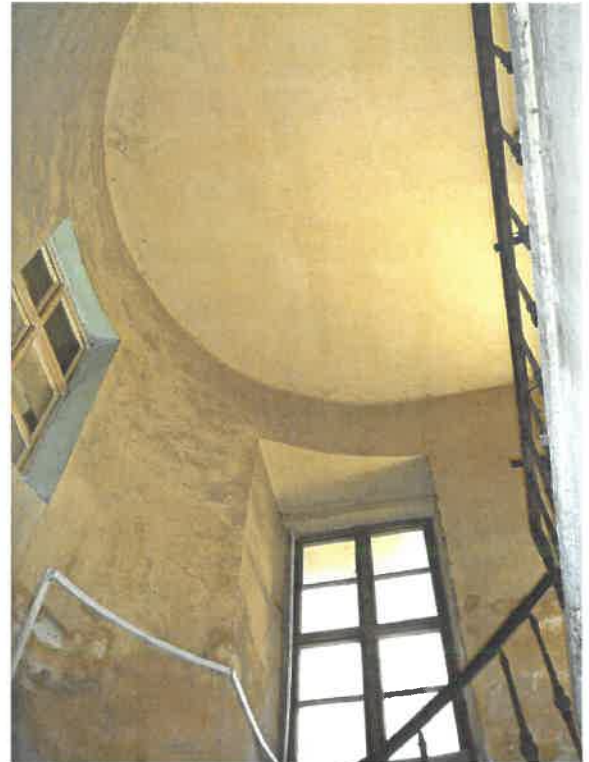
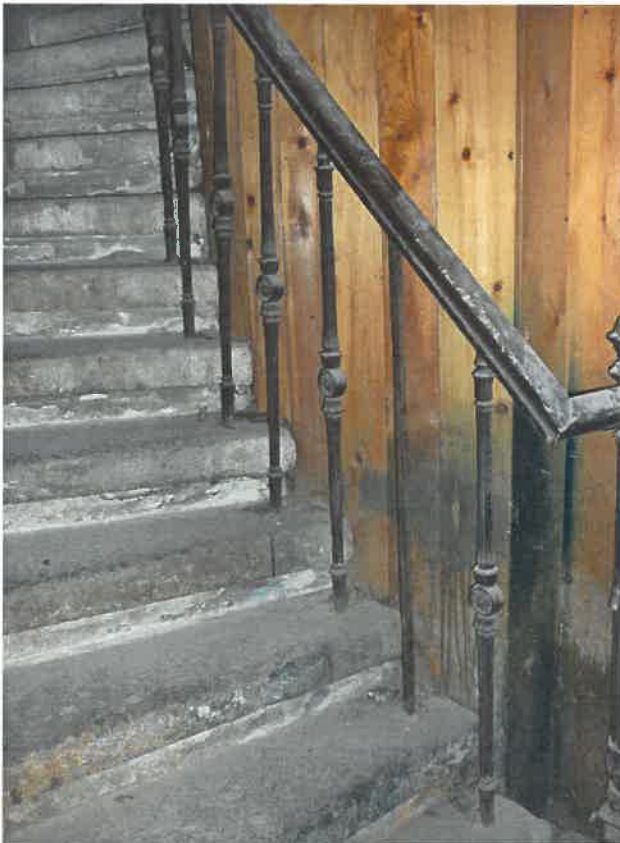
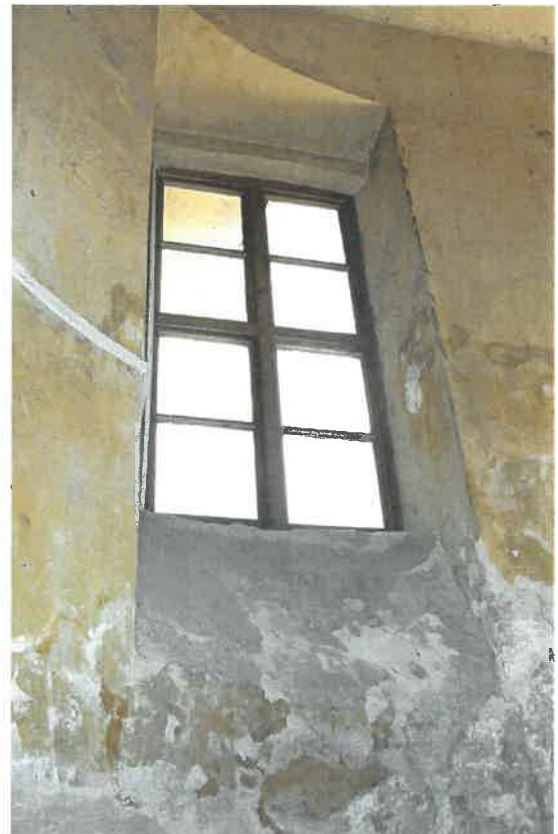
A kapualj végén baloldalt íves, pihenő nélküli lépcsőház finom öntöttvas pálcakorláttal, utólagosan is bevágott lakásablakokkal, nagy udvari ablakkal (az orsótér durván beépítve, lakásbővítés orsótéri bejáratával)

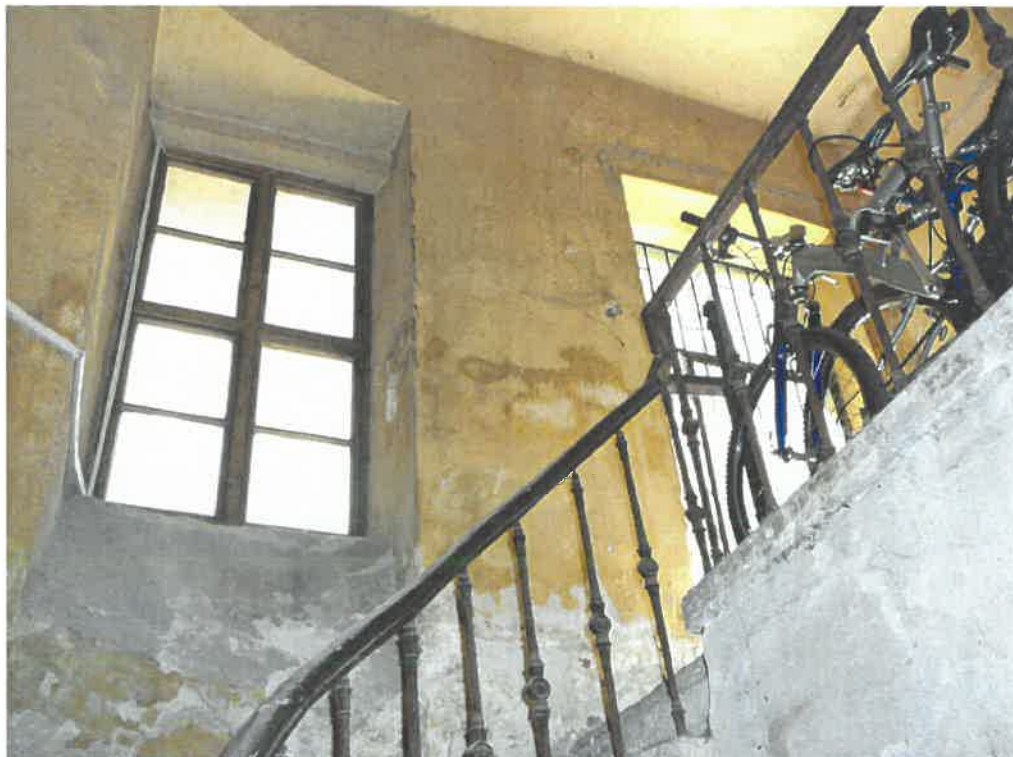
A dekoratív, nagyvonalú, klasszikus formaképzésű íves lépcsőház ma sehová nem vezet: a pihenőről semmi nem nyílik, az udvar felé néző nyílás rácsajtóval zárva, lelakatolva; az emeleti udvari szinten lévő két lakást a Hattyú utca felől lehet megközelíteni

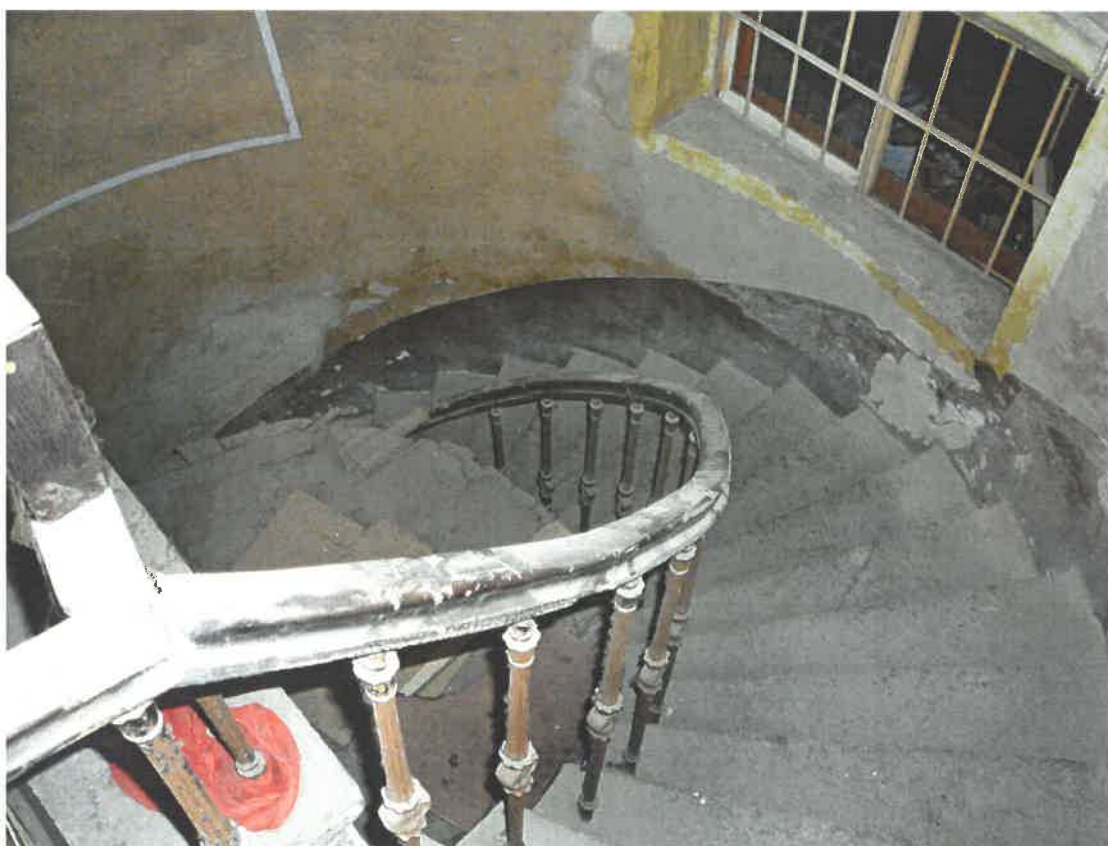
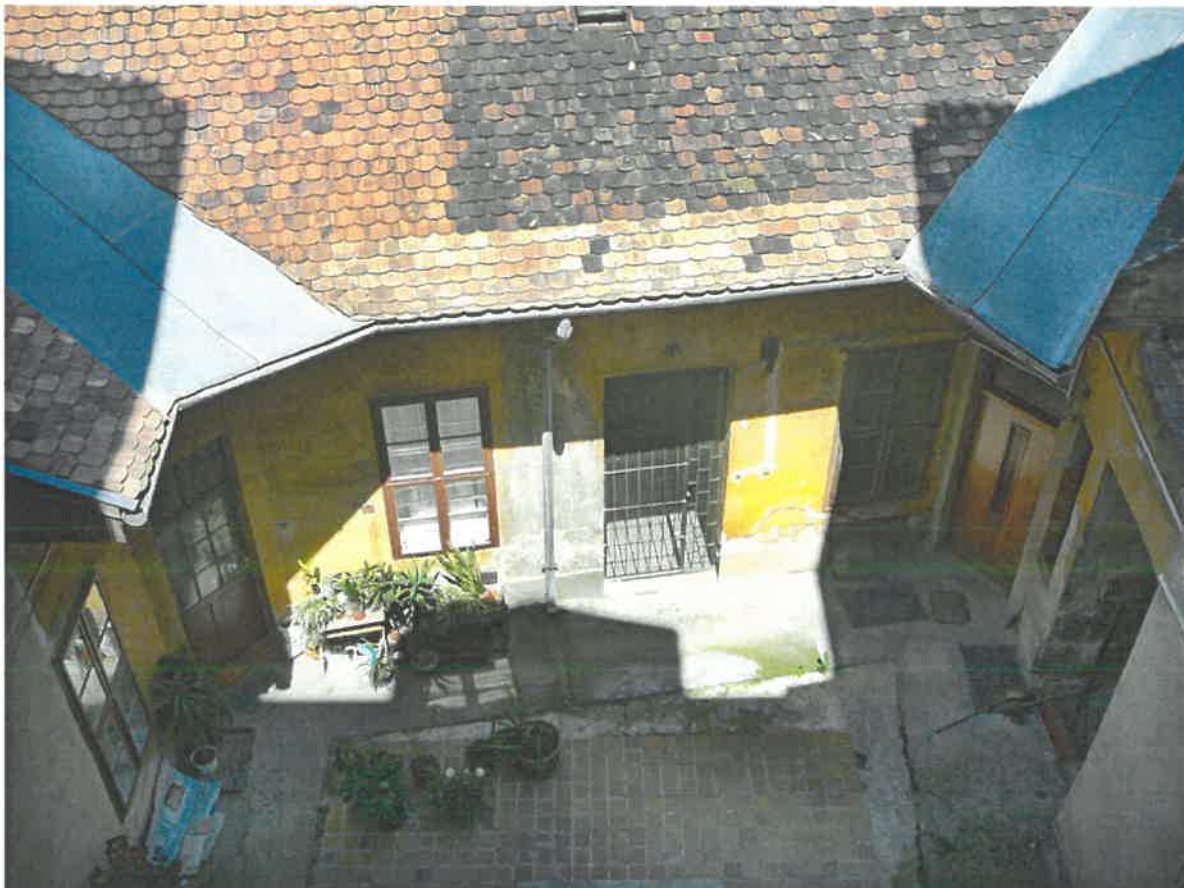
Az „U”-alakú beépítésű ház terepviszonyok miatti kedves, hangulatos, „olaszos” „emeleti” udvara (ma csak a Hattyú utca felől közelíthető meg)

A Várlejtő alján álló ház a Csalogány utca felől egyemeletes, de udvarához már az emeleti szinttel csatlakozik (a Csalogány utcához képest egy emelettel megemelt a belső udvar, a földszint hátul a földben van).

Jóarányú, kellemes udvar. Az alacsony kis ház a vele eredetileg (és használatát tekintve ma is) egy telken lévő magasabbal (Hattyú u. 11.) és keleti szomszédjával (Csalogány u. 34.) számos érdekes összemetsződéssel, romantikus, olaszos hangulatot idéz, ami az udvar sok növényével tovább fokozódik.

Az eredetileg „U”-alakú beépítés mindkét szárnya megrövidült azáltal, hogy a mintegy 35 évvel később épült Hattyú utcai lakóház (Hofhauser Elek, 1896) „rátelepült”. A nyugati oldali épületszárny folytatásaképpen állt földszintes melléképületre kicsit más szögben épült rá 2 újabb emelet 1896-ban (ez ma is látszik az udvarban: a két falsík kis szöveget zár be egymással, mely a földszint felett keskeny hosszú háromszög-alakban mutatkozik meg). A megrövidült régi épület végfala egyben a föléfalazott új szinteknek is a tűzfalát képezi. A két ház ezen a ponton egy szerkezet.

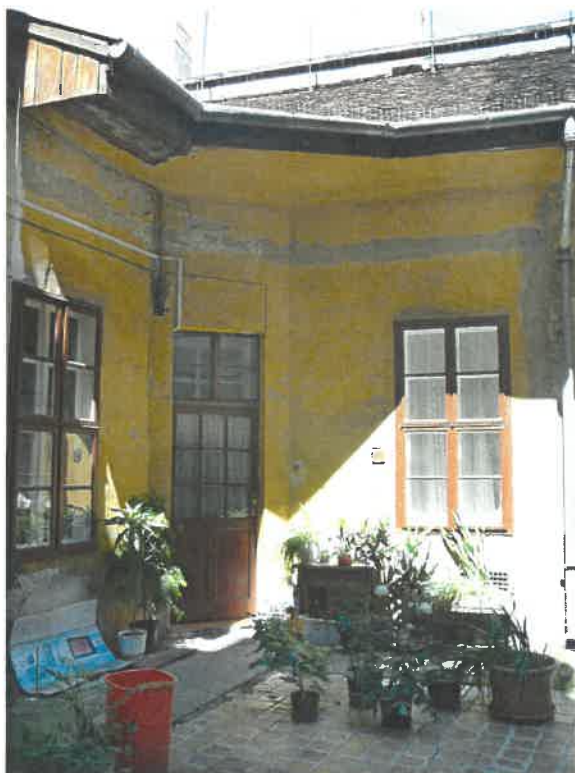
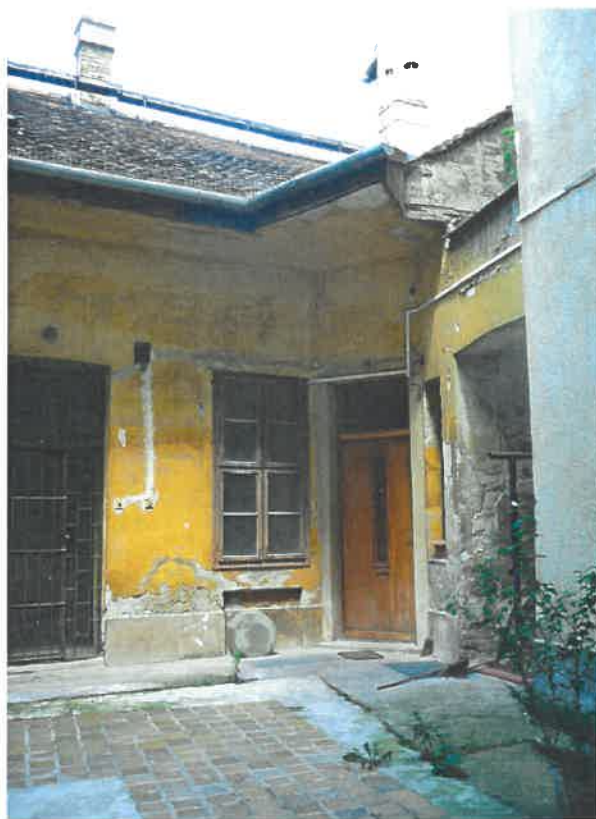
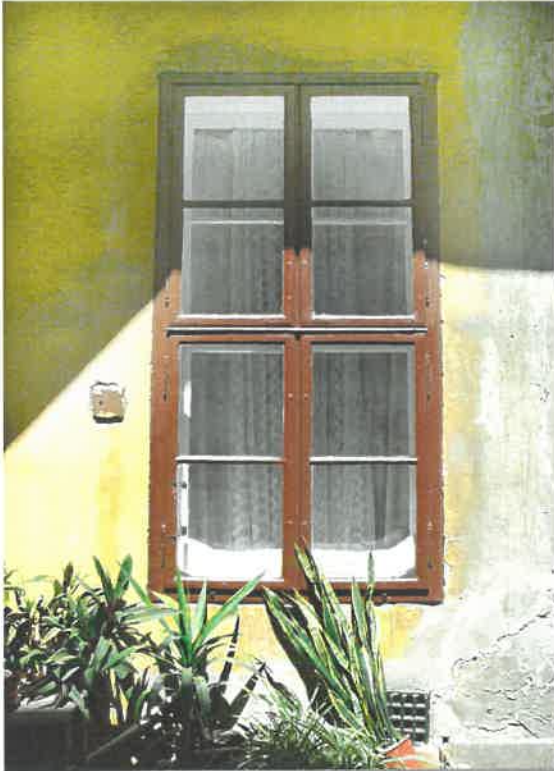
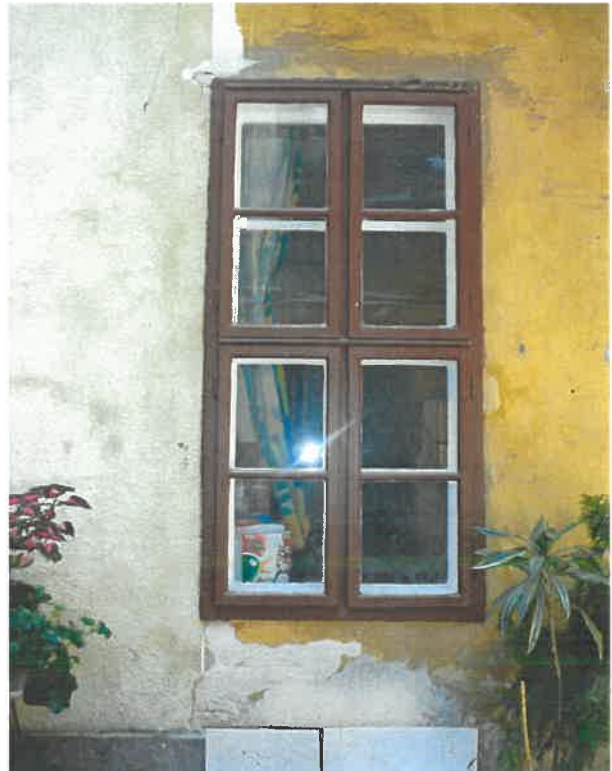
Az udvari nagyablakok (ki-ki / be-be-nyílóak) megegyeznek az utcaiakkal, eredetiek

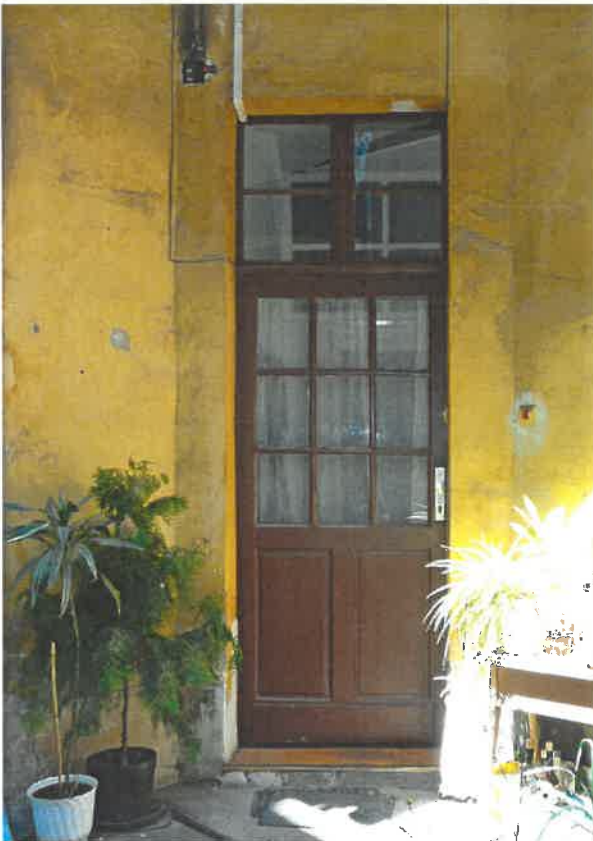
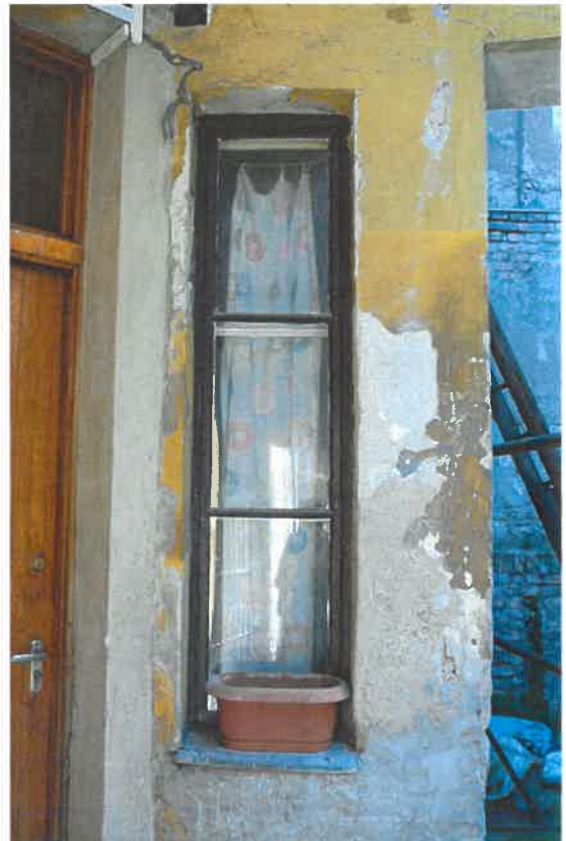
A lecsapott sarkokon az udvarból nyíló bejárati ajtók későbbiek: a baloldali az 1930-as, a jobboldali az 1970-80-as éveket idézi; a keskeny ablak eredete a mellette lévő szegmensíves nyílással együtt további kutatást igényel

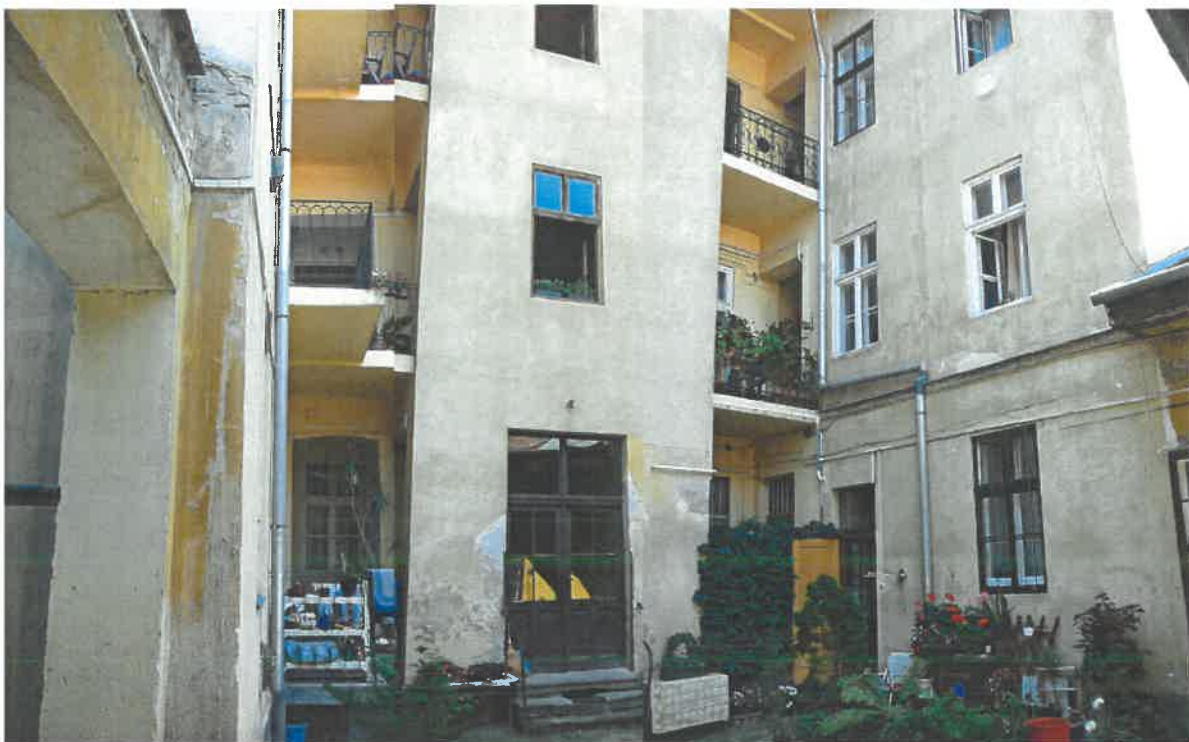
Az 1896-ban épült Hattyú u. 11. sz. ház (terv.: Hofhauser Elek) „U”-alakú kétemeletes beépítése a Csalogány u. 36-tal közös udvarral, közepén a lépcsőházzal (kijárat a Hattyú u. felé)

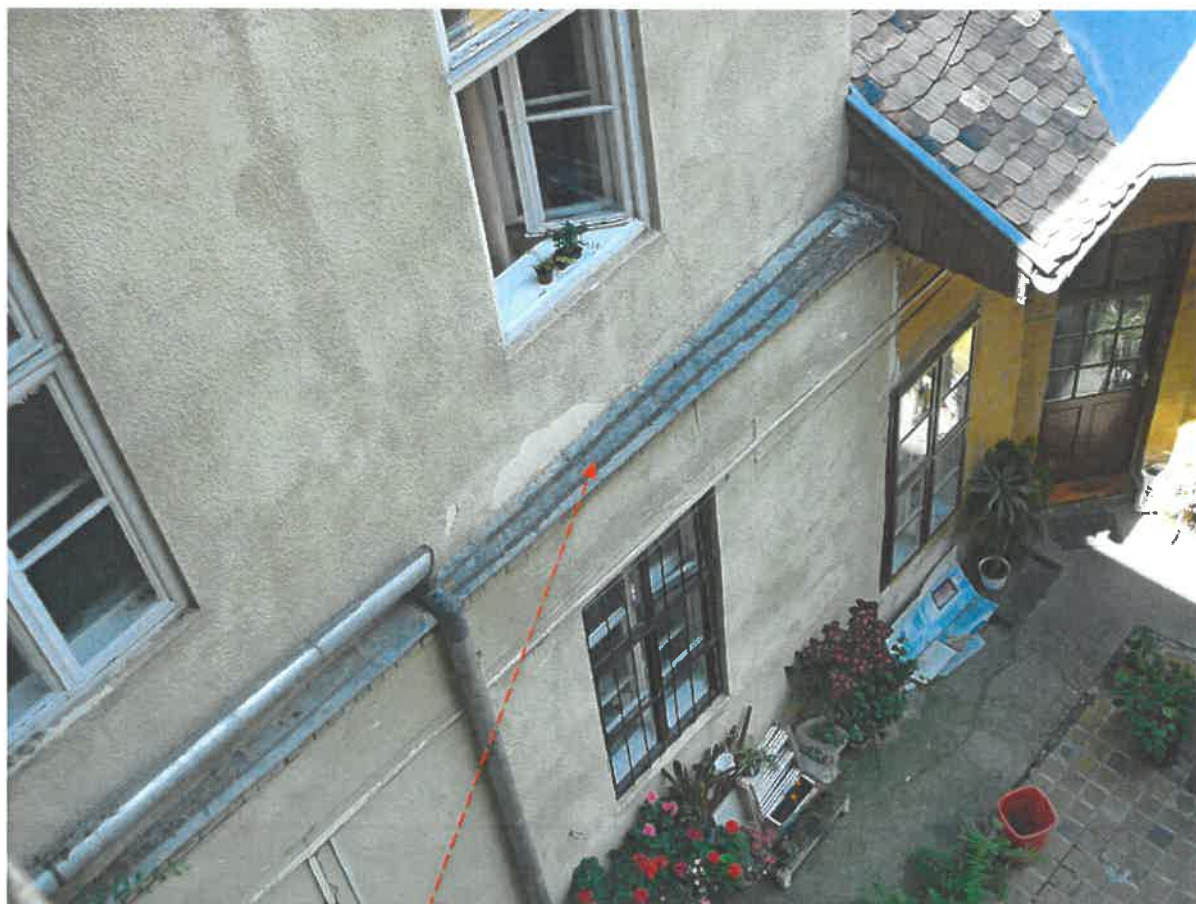
A Hattyú utcai ház jól leolvasható módon az 1861-ben épült Csalogány utcai épület emeletére épült rá (ezt mutatja a kis szögletérés a földszint és az emeletek falsíkja között)

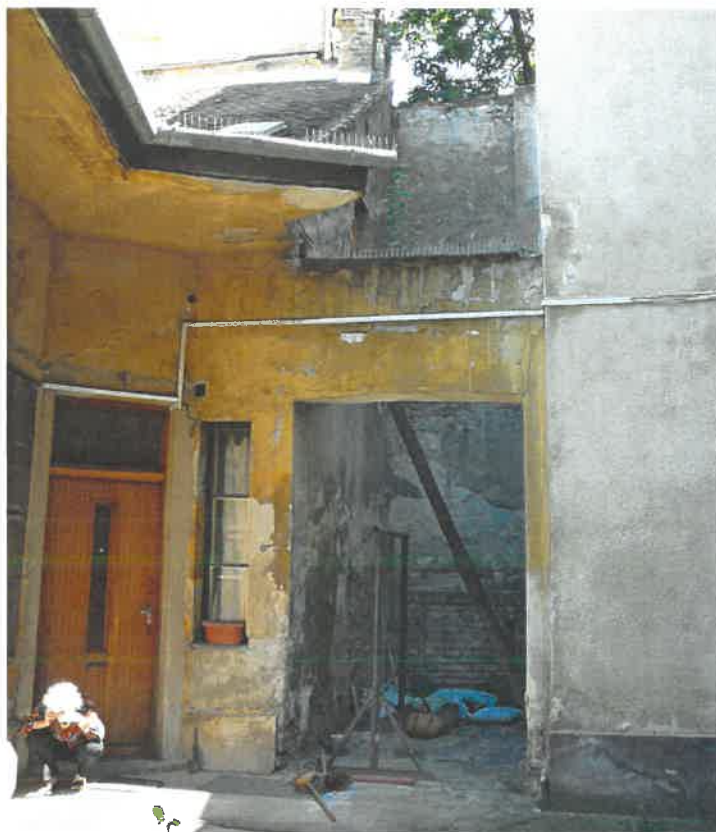
A nyitott, szegmensívű kapu mögötti kis mellékudvar (korábban beépített rész, mely feltehetően háborús bombatalálat után maradt így furcsán az udvar bővületeként)

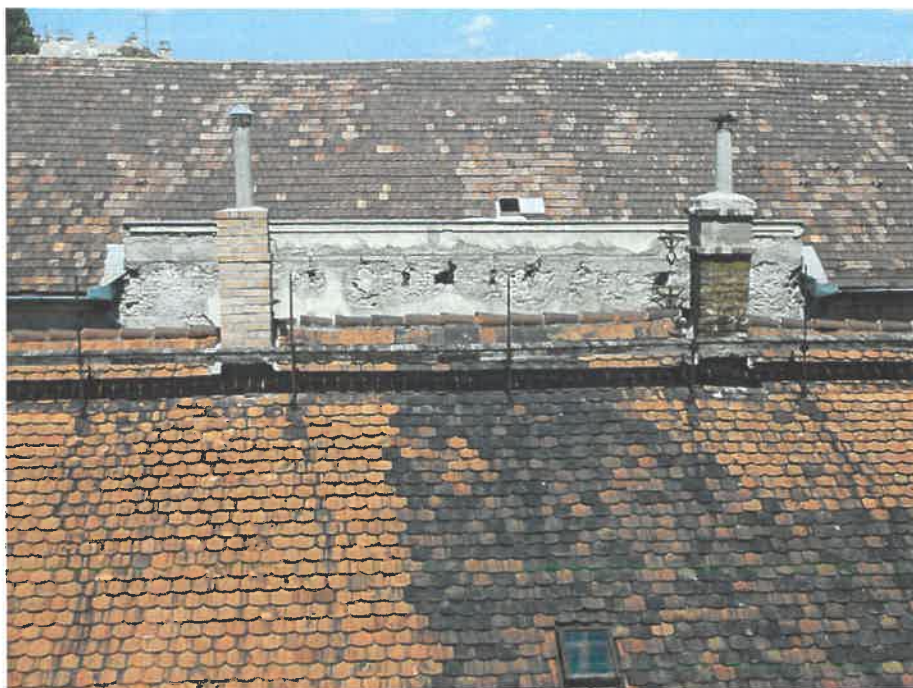
A cseréphéjalású tető a Hattyú u. 11. lépcsőházából

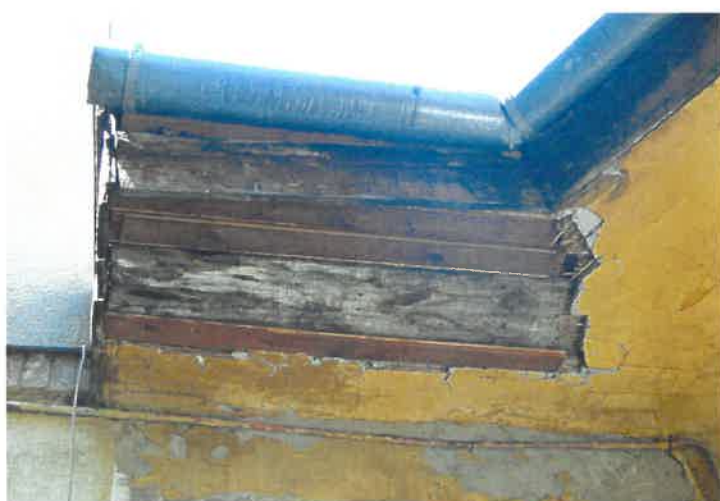
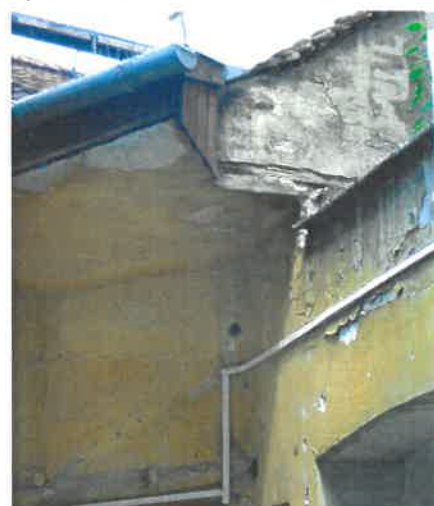
Javítanivaló az udvari ereszévegeken

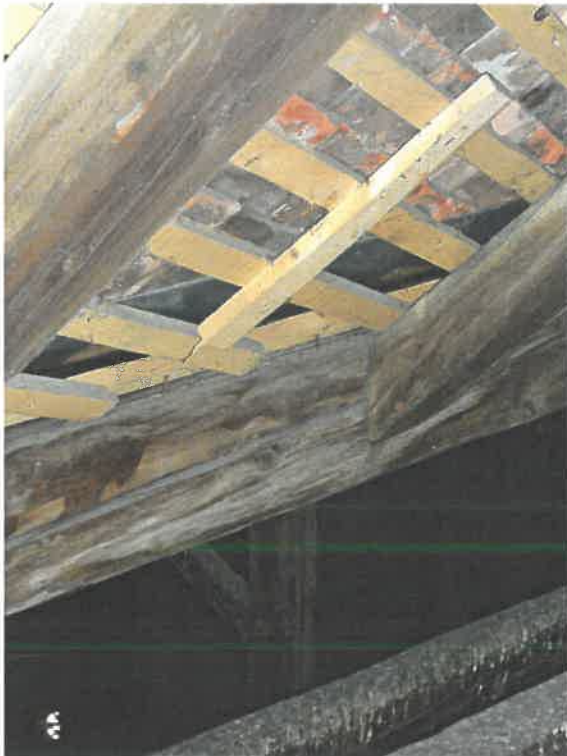
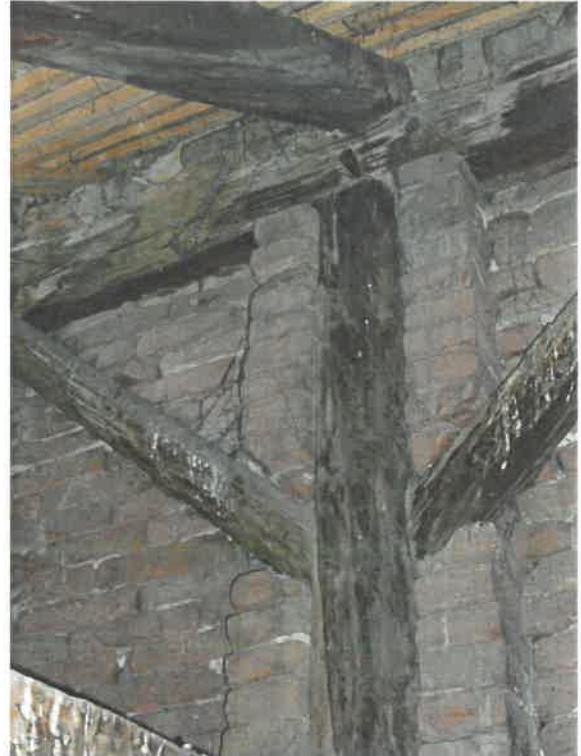
Szokásos fedélszék: kötőgerendákon álló ferdetámas oszlop könyökfákkal, fogópárral, talpszelemen, fiókváltók
