**CSALOGÁNY U. 36.**

hrsz. **13929/2**  
tömb **52**

**KERÜLETI  
ÉRTÉKVÉDELEM**

építészeti/városépítészeti értékvizsgálat: G. Korompay Judit, Korompay Katalin

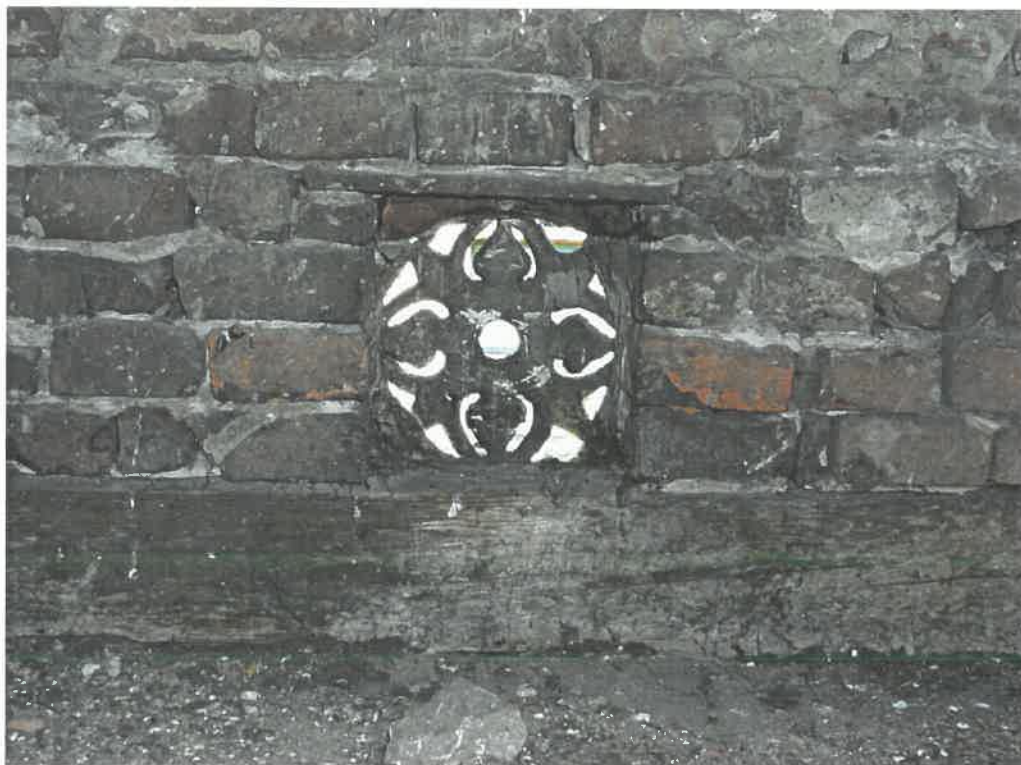
A főhomlokzatot főpárkányának frízét díszítő rozettasor a padlástér megvilágítását is szolgálja
