DEZSŐ U. 3.

**KERÜLETI
ÉRTÉKVÉDELEM**

Egyemeletes neobarokk manzárdtetős villa. Alacsony padlóvonalú alig kiemelt föld-szintjének közepén szegmensívvel előrenyúló szalon, a felette lévő igen szép kovácsoltvas-korlátú erkélyt a széleken egy-egy oszlop is alátámasztja.

Az adatfelvétel ideje: 2008. szeptember-október hó

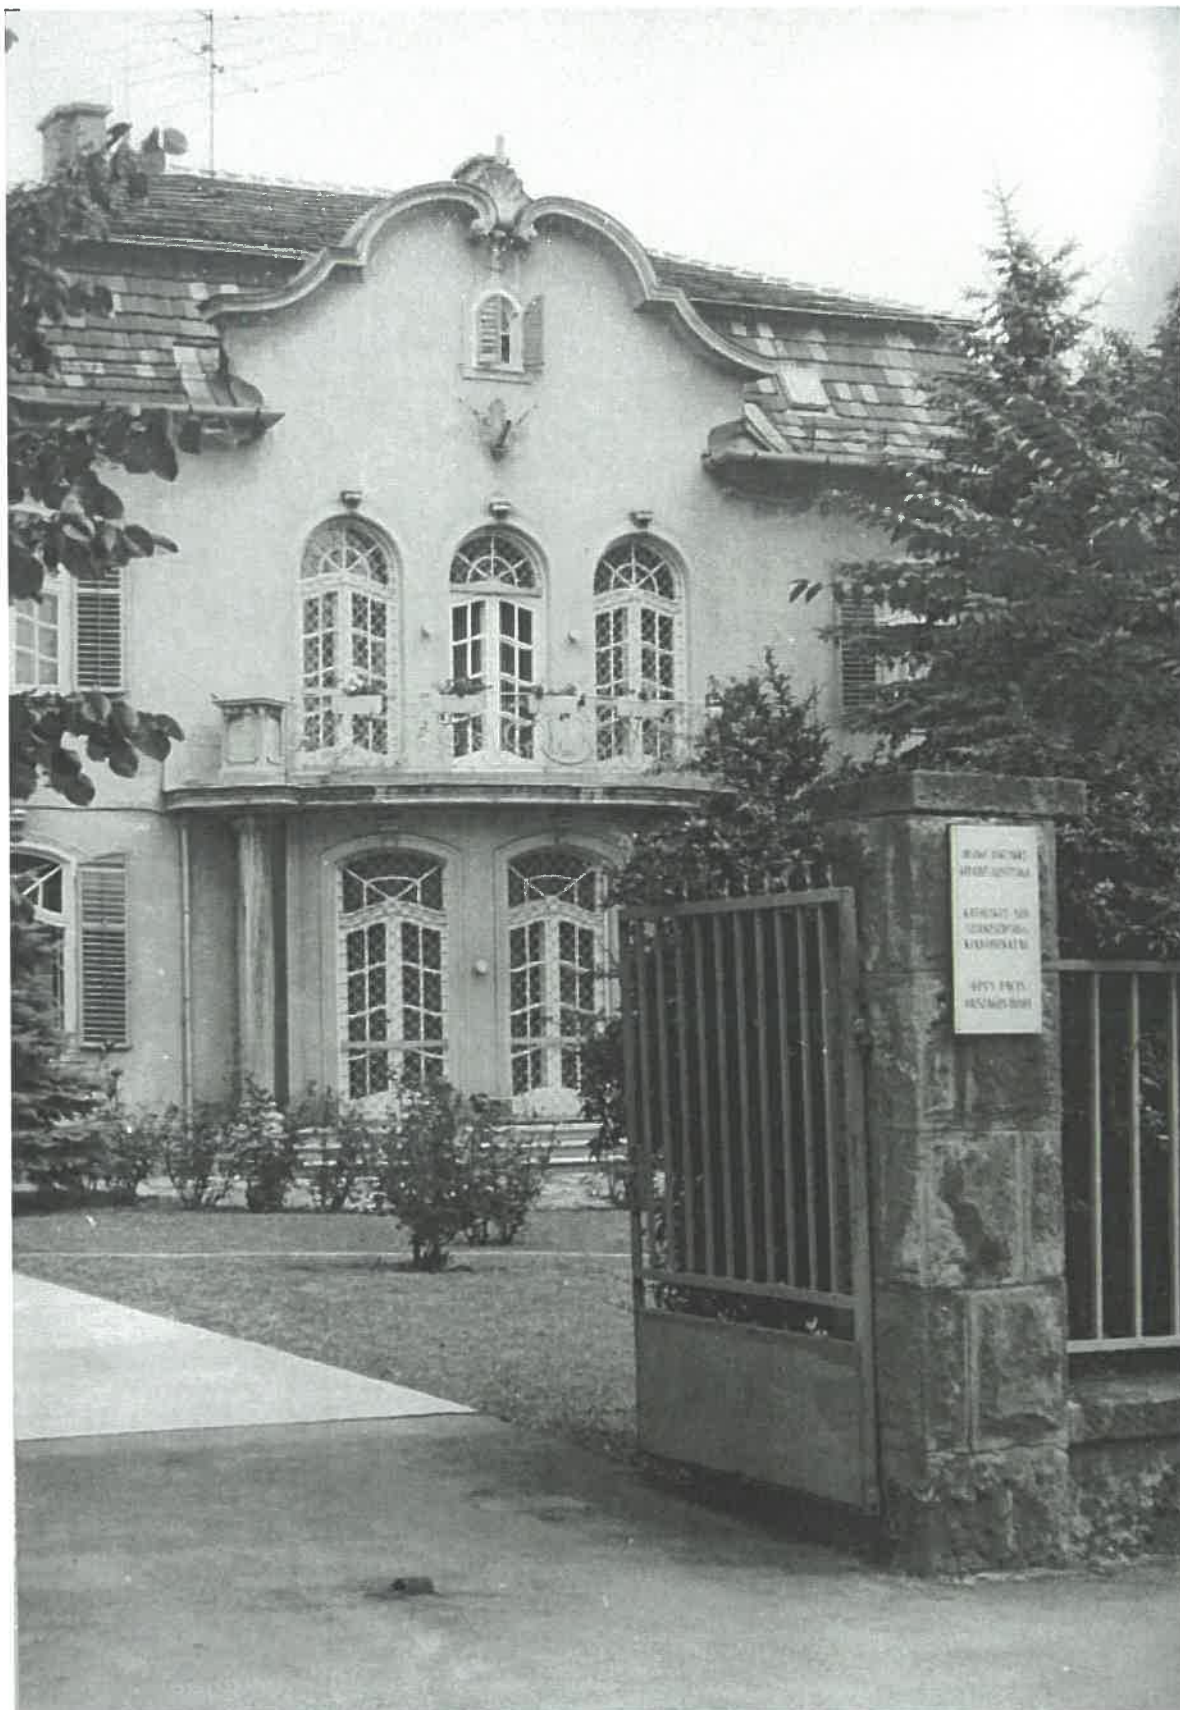
1987. Építéskori megjelenését az utcai homlokzaton maradéktalanul megőrzött épület. Nyitott kapuk, a mainál kevesebb növényzet, az utcáról jól látszó épület. A tábla szerint: Országos Béketanács Katolikus Bizottsága, Katolikus Szó Szerkesztősége és Opus Pacis Országos Iroda (forrás: FSZEK Budapest Gyűjtemény, fotó: Sándor Tibor)

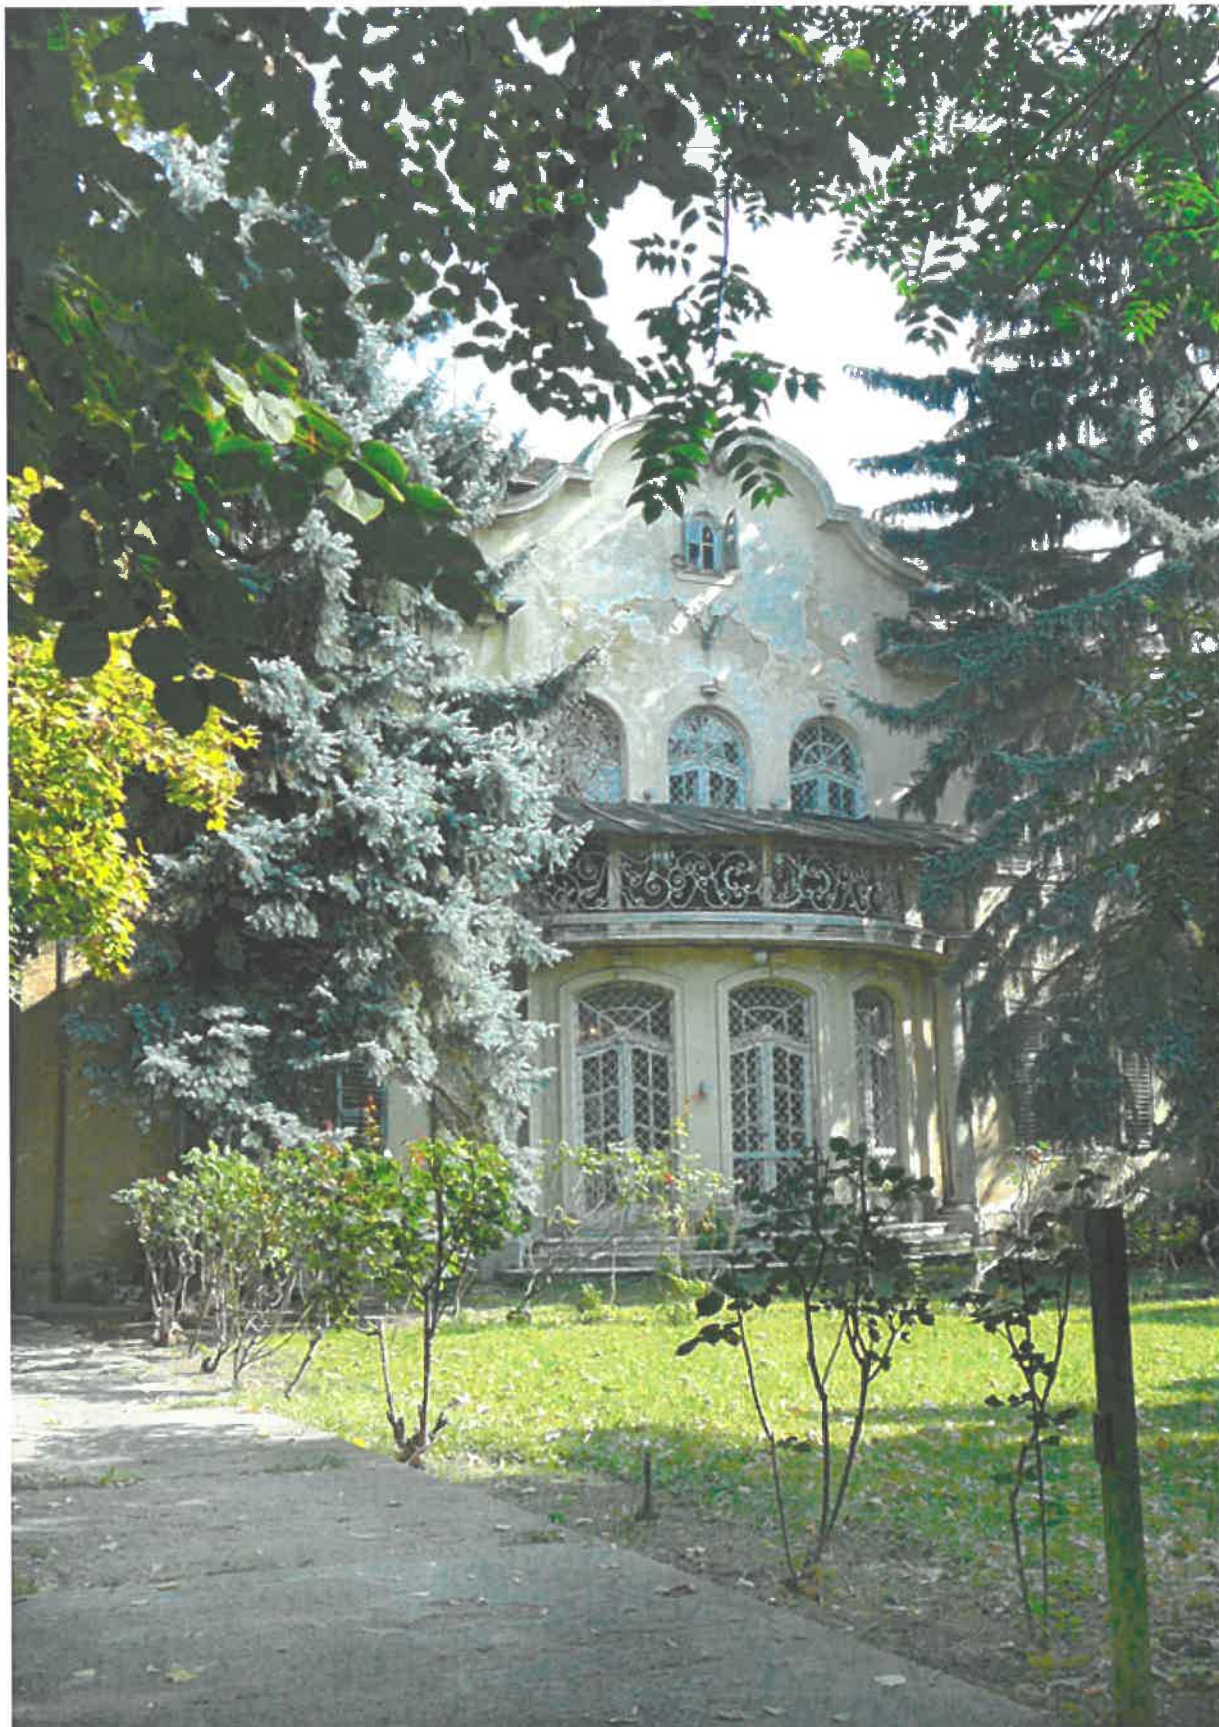
2008. A neobarokk villa utcai feltárulása ma a komoly, téralkotó faállomány lombkoronái között; az erkély lefedését a burkolat időjárás-okozta sérülései (fagyáskárok) tették szükségessé; gondozott kert, használaton kívülnek tűnő épület

a csaknem hiánytalanul fennmaradt eredeti állapot teljes,
szakszerű felújítása, helyreállítása szükséges

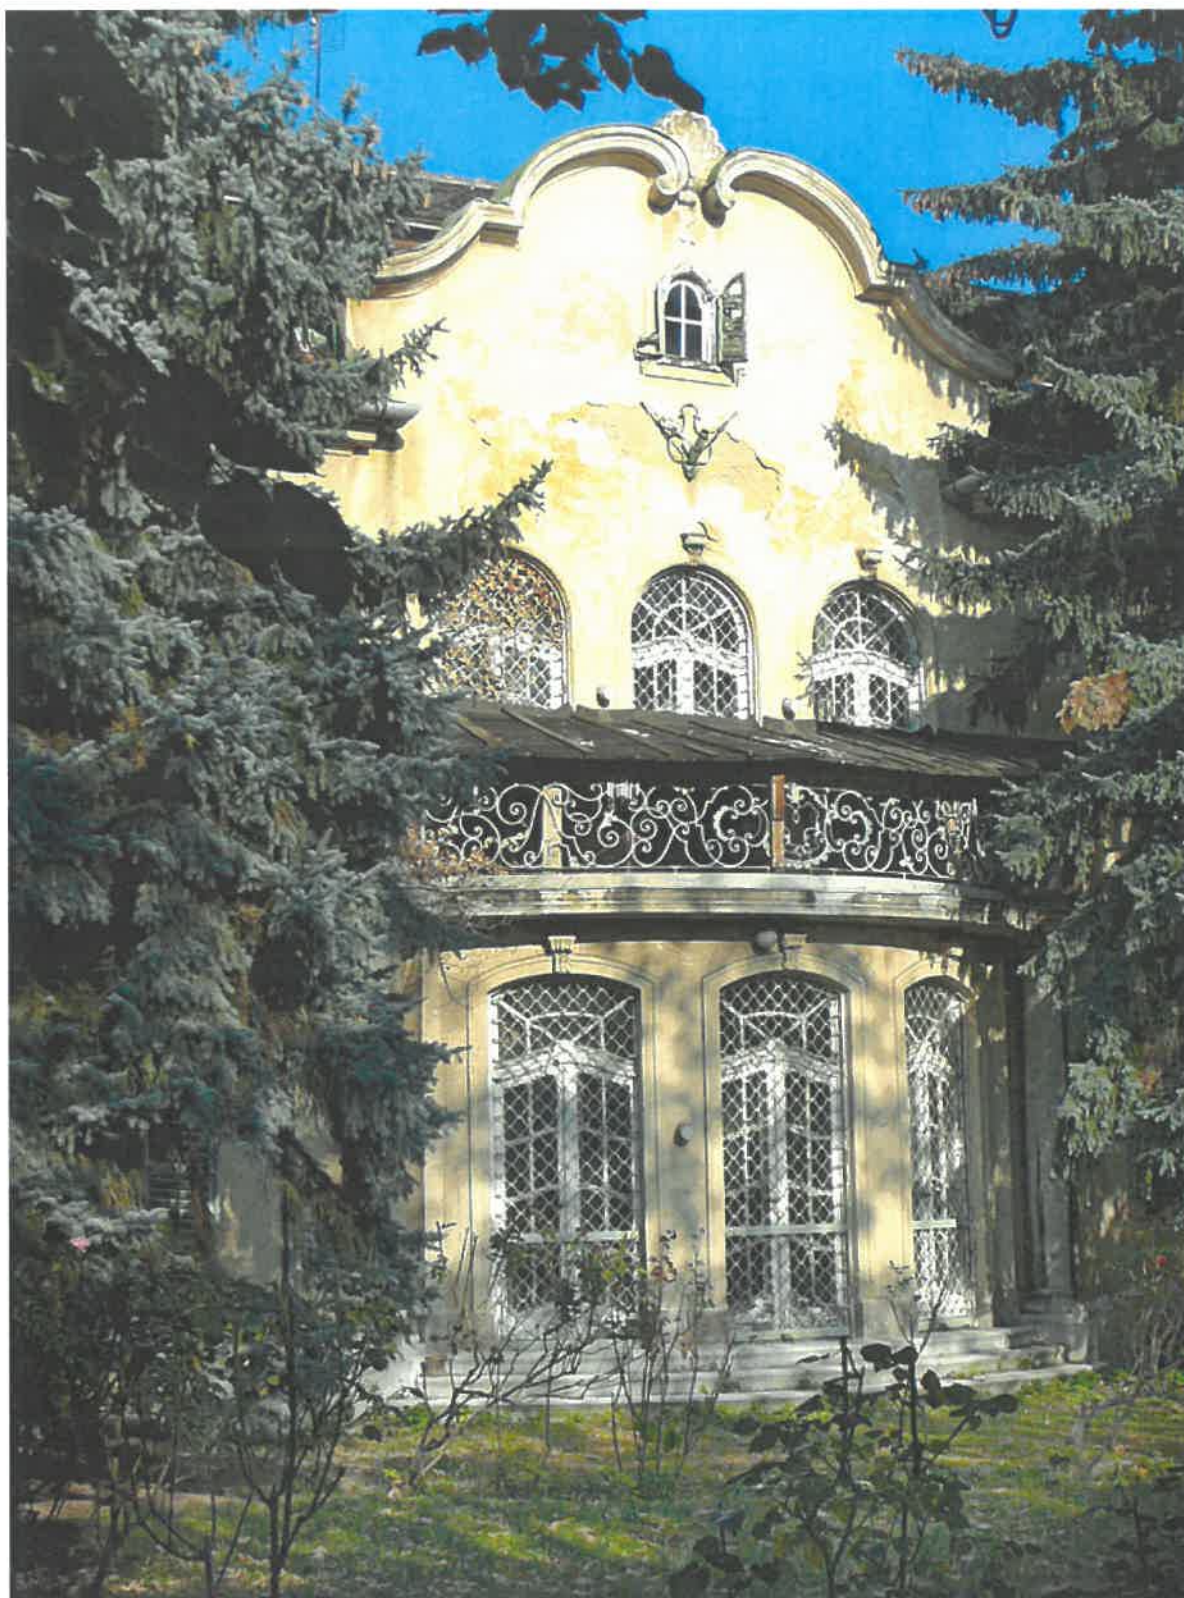
Hangsúlyos oromzat gazdag profilozású, széles kiülésű, törtvonalú ívelésű párkánnyal

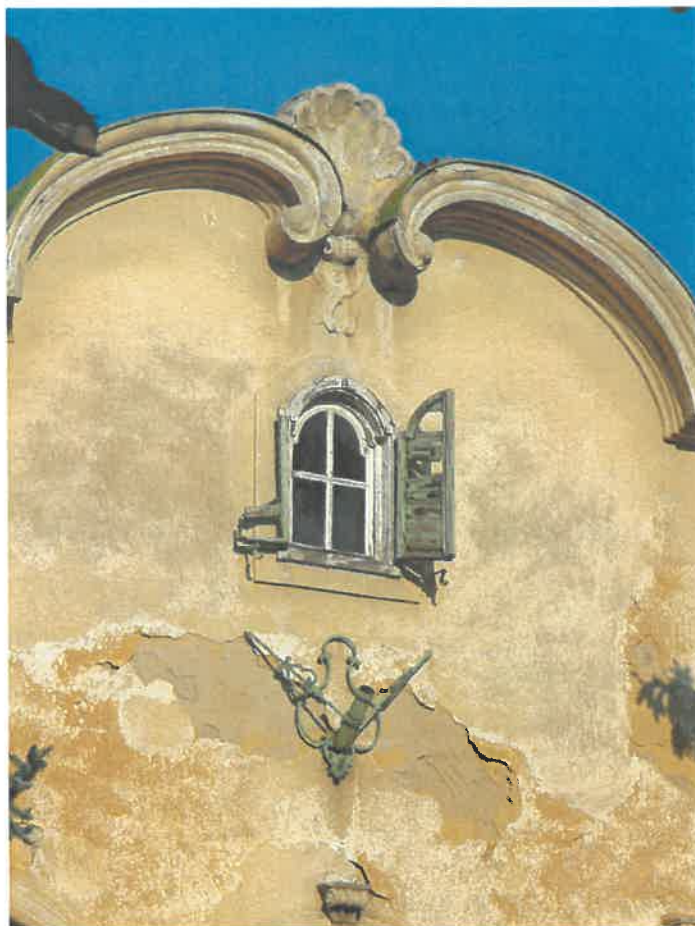
A párkány közepén kagylómotívum, alatta kis tetőbevilágító-ablak barokkos részletképzéssel, zsalu-táblák maradványaival és finom-vonalú kovácsoltvas zászlótartó.

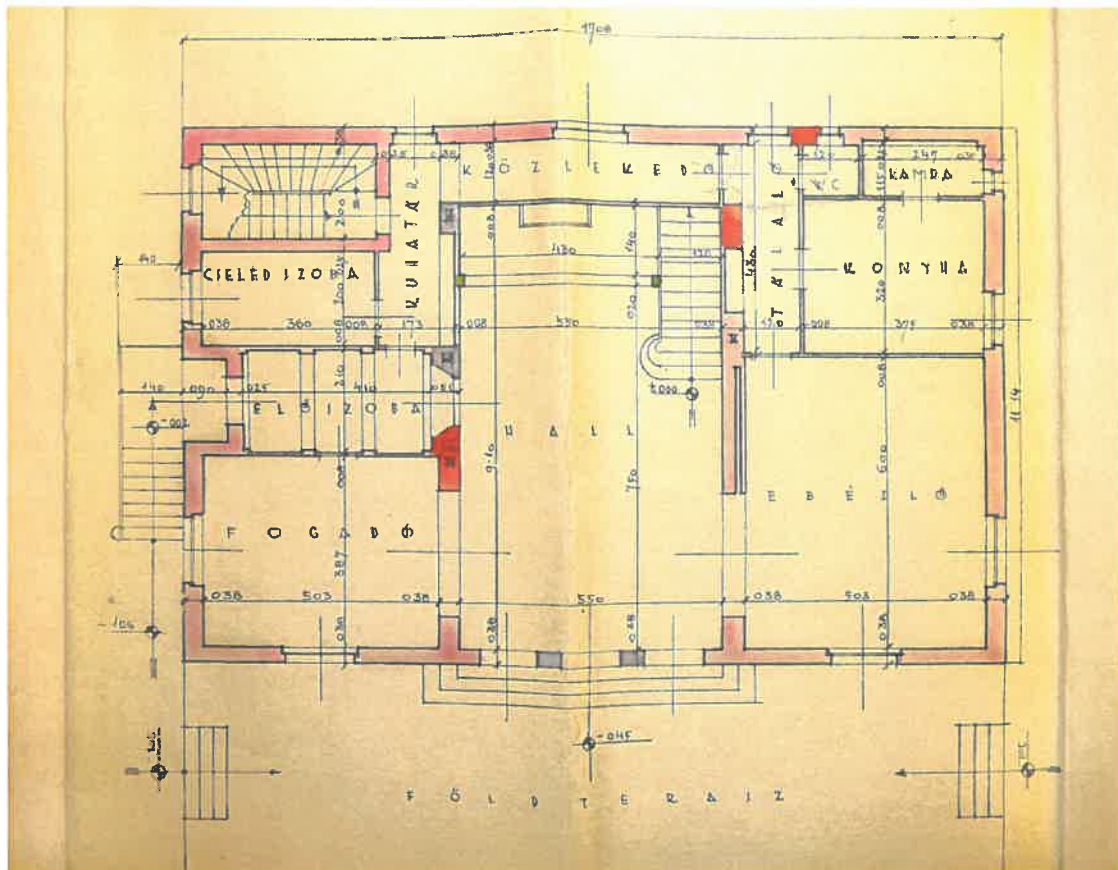
A villa földszinti és emeleti alaprajza

Az eredeti tervek szerint (ld. 10-11. old.) nagyszabású belső terek, galéria, fa lépcsőkoriátok, tolóajtó, a műleírás szerint amerikai tölgyfa- és márványmozaik-burkolatok stb. (a telekre, épületbe nem volt módjuk a tervezőknek bejutni).
