NAPHEGY TÉR 6.a.

hrs.	7323/12
tömb	115

**KERÜLETI
ÉRTÉKVÉDELEM**

Budapest I., Krisztinaváros, Naphegy – Naphegy tér 6.a.

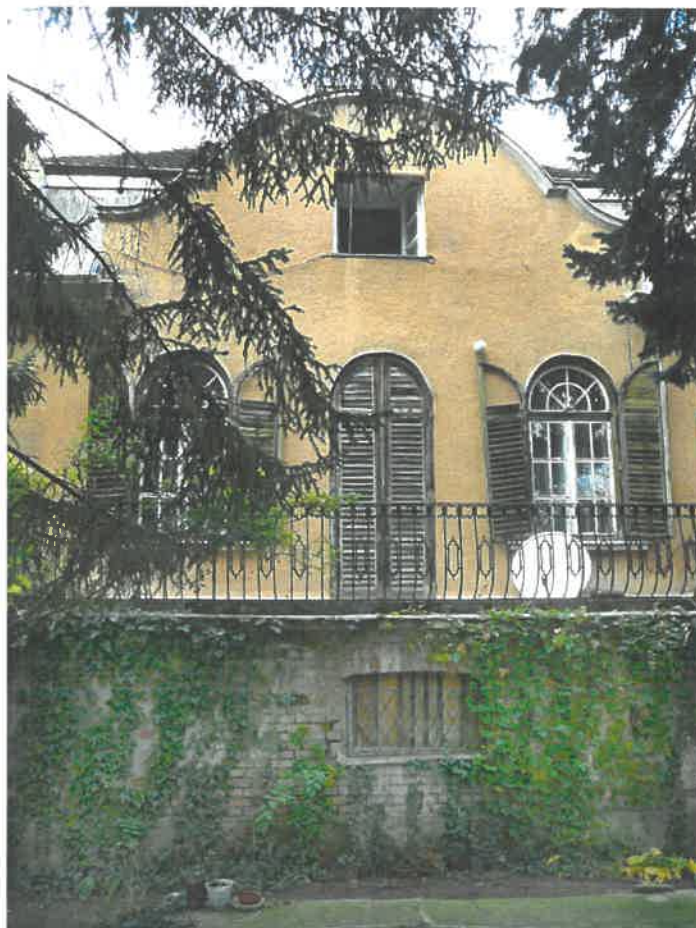
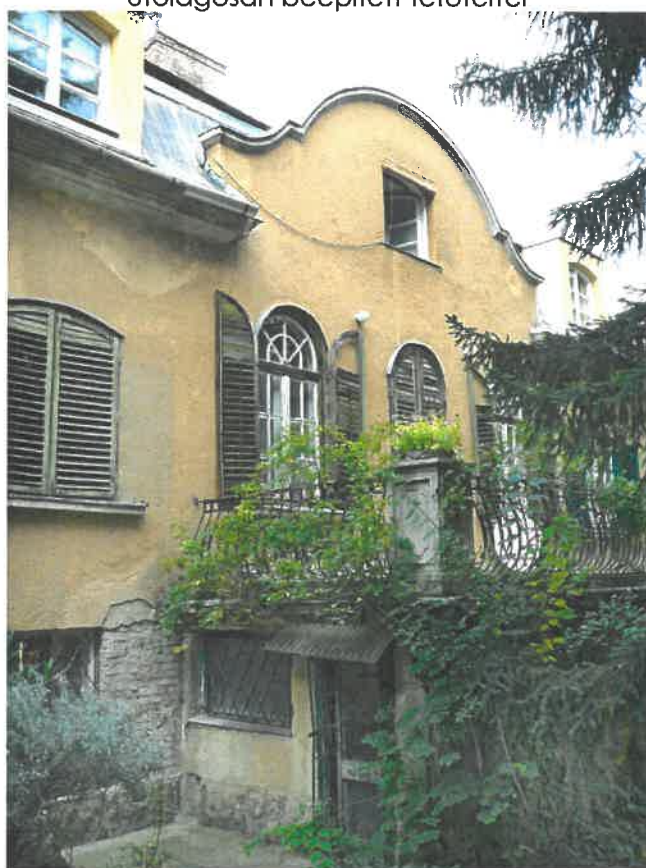
Közepén széles terasz, amelyre íves záródású zsalus ajtó és két oldalon egy-egy ablak nyílik. Hiányoznak a nyílások körüli eredeti vakolatkeretelések, amelyet feltehetőleg az 1957-ben készült kapart vakolat készítésekor tüntettek el, de amelyekre az ablakok alatti, hosszan túlnyúló könyöklőpárkányok ma is utalnak. A zsalugátterek igen rossz, hiányos állapotban.

A főhomlokzat a hiányzó ablakkeretelésekkel, az utólagosan beépített tetőtérrel

a nyílások körüli eredeti vakolatkeretelések visszaállítása, az utcai és a délnyugati homlokzat zsalugáttereinek felújítása vagy újbóli azonos legyártása, javítások a vakolaton, a tetőtéri ablakok vakolt keretelésének megfelelő (sötétebb) festése

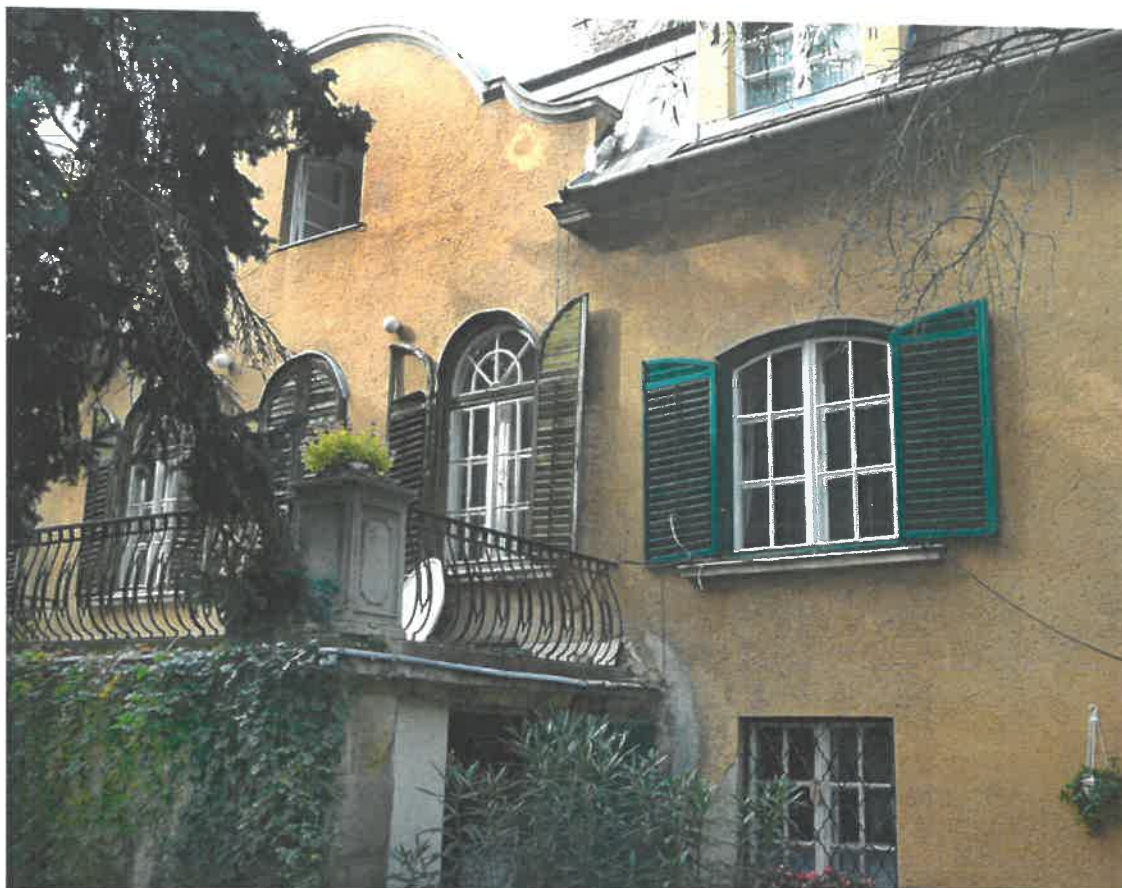
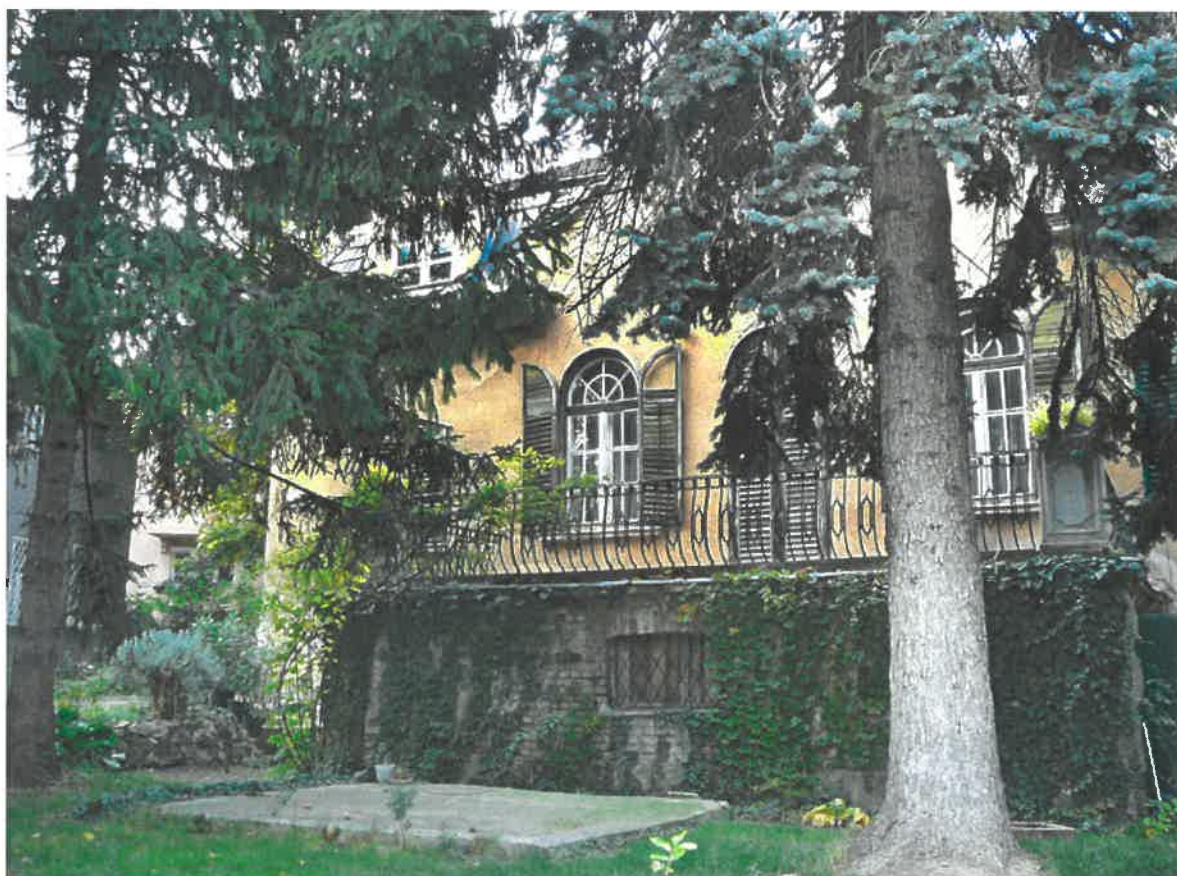
A kissé átépített és leszegényített állapotában is kedves neobarokk homlokzatú villa

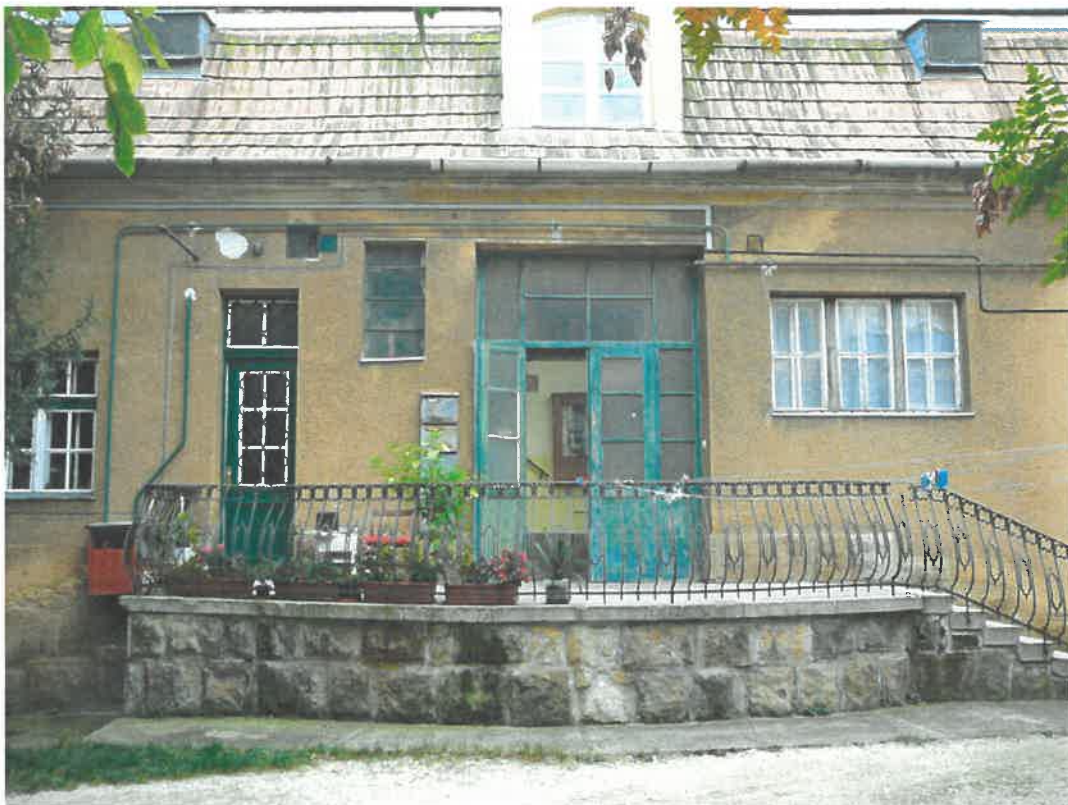
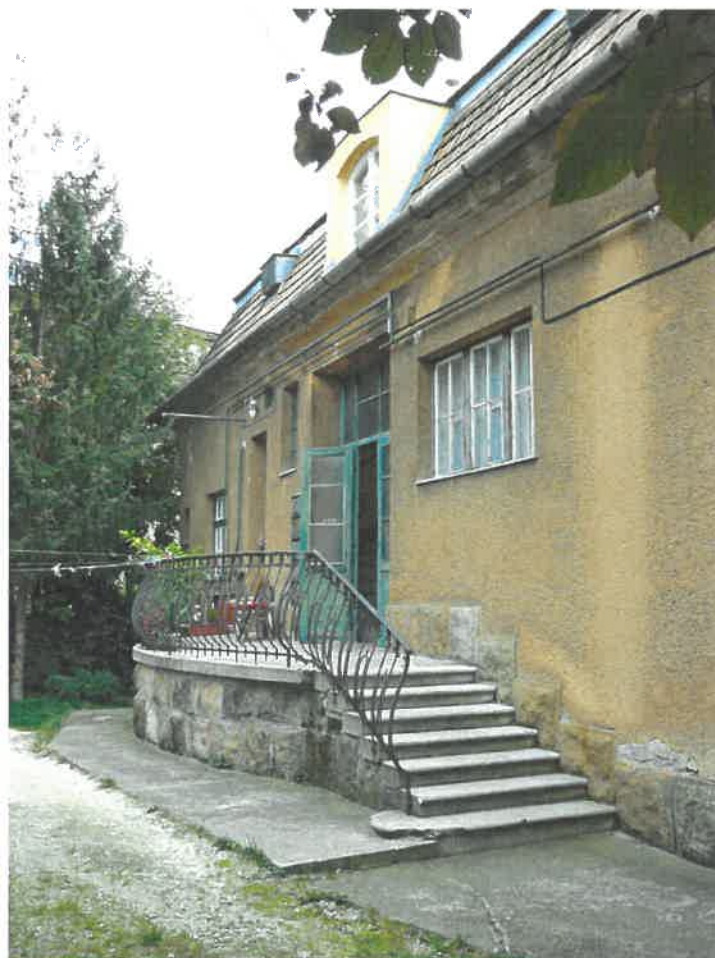
A ház bejárata hátul. Az épület hátsó, keskeny udvarrésze néző homlokzatán a ház több tulajdonosra osztásakor, ill. az 1957 évi tetőtér-beépítéskor áthelyezték az eredeti lakásbejáratot és két új bejárat is keletkezett. Ekkor szűnt meg a korábbi, eredeti fedett-nyitott előtér: az „ácsorgó”, amelynek még a közepén volt a díszes bejárati ajtó, és készült helyette a mai üvegfalal lezárt lépcsőházi „előszoba”, ahonnan a nagyobbik földszinti és a tetőtéri lakás közelíthető meg. A nagyobbik földszinti lakás a jobboldalra áthelyezett eredeti szép barokk ajtószárny mögött nyílik, felülvilágítóját védő indás motívummal díszített barokk rácsában az építető monogramjával.

A hátsó (északnyugati) homlokzat az utólag beüvegezett fedett-nyitott „ácsorgóval” (eredeti formájában megmaradt a terasz, a bal oldali ablak és ajtó (v. cselédbejáró))

Az épületnek ezen a közterületről nem látható részén változtatást/helyreállítást javasolni csak akkor érdemes, ha ismét egy lakás lenne a földszinten, és az időközben kiépített tetőtér feljáratát áthelyezve újra az eredeti szép nyitott bejárati előtér lenne visszaépíthető.

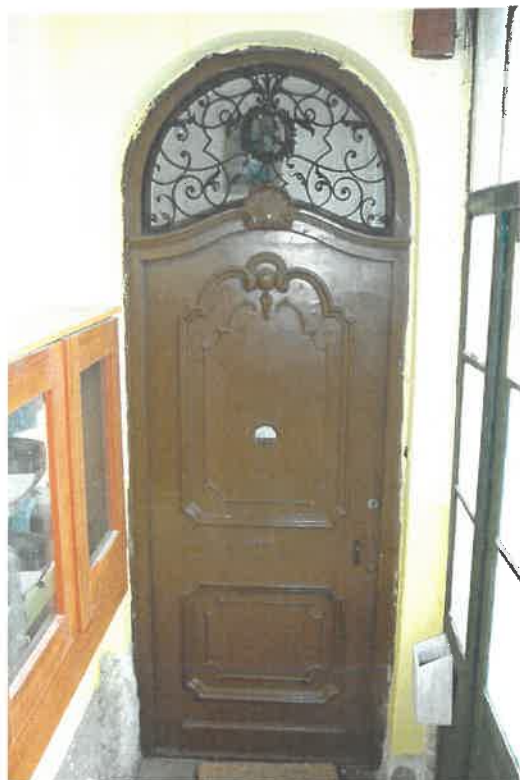
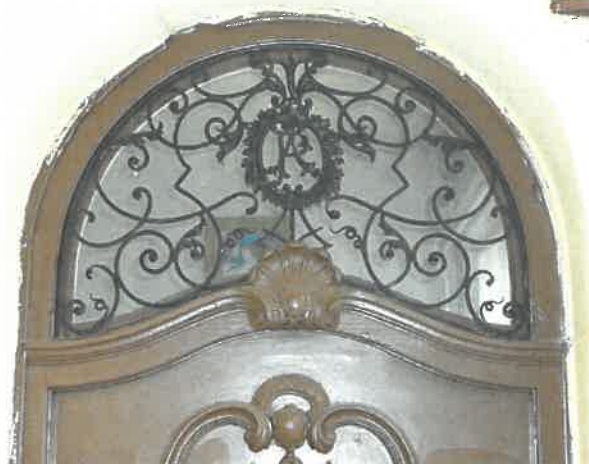
Az építető-tulajdonos (gróf Pálffy Andorné) monogramja a későbbiekben áthelyezett bejárati ajtó fölötti felülvilágítóablak díszrácsában

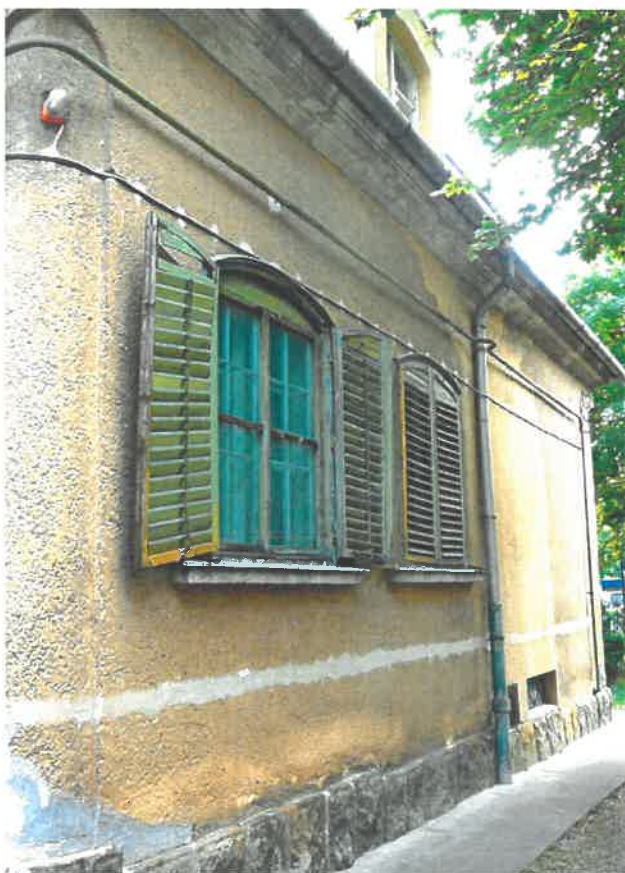
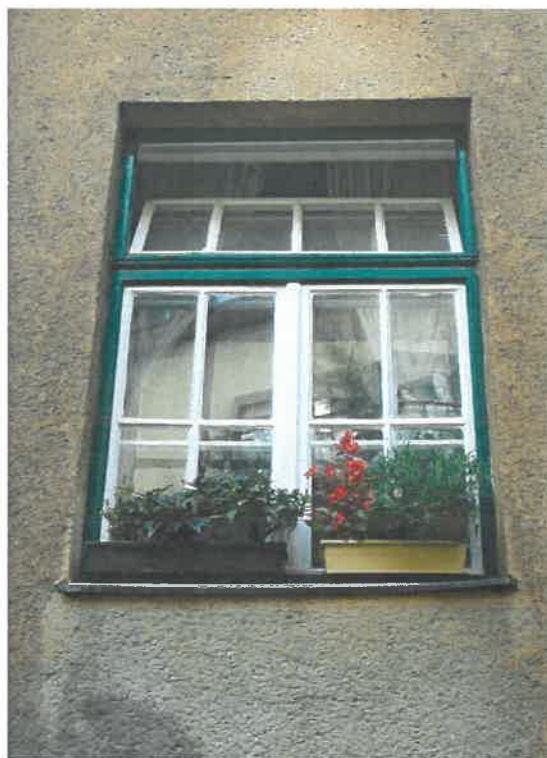
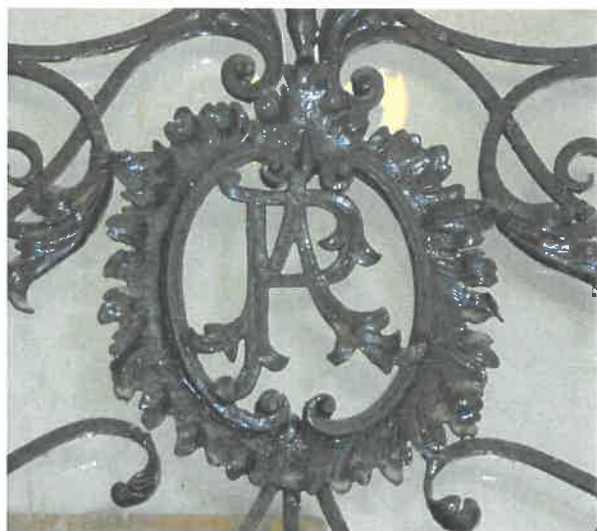
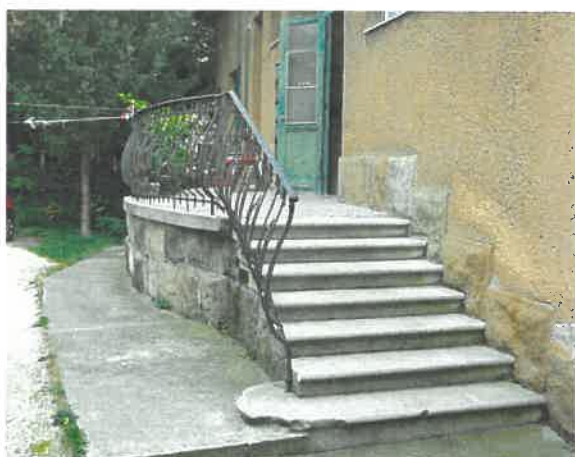
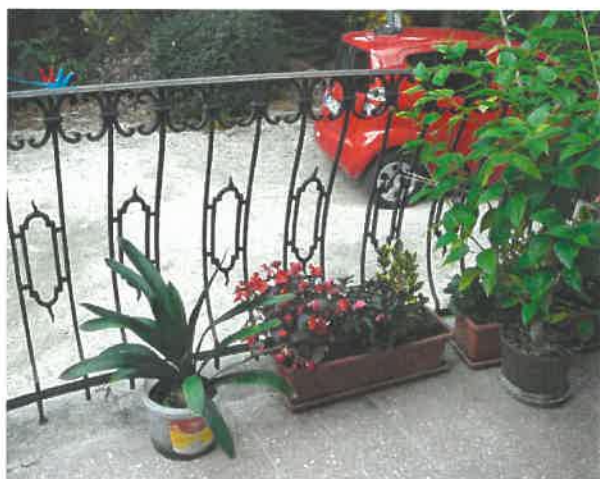
A ház tetőterét 1957-ben beépítették. A szegmensívű, falazott szerkezetű szélső ablakokat a földszinti nyílások tengelyébe helyezték. Ekkor készült az oromzat középső, apró ívháromszögű tetőbevilágító ablaka helyett a ház neobarokk főhomlokzatától idegen egyenes záródású ablak is.

A bal oldali homlokzaton két szegmensíves záródású zsalus ablak (volt „férfiháló”), a jobb oldali homlokzaton az egykori konyhaablak (ma: szoba), a hátsó homlokzaton az utólagosan épített kamraablak és a főhomlokzaton a tetőtér 1957-es beépítésekor készült ablakok egyike

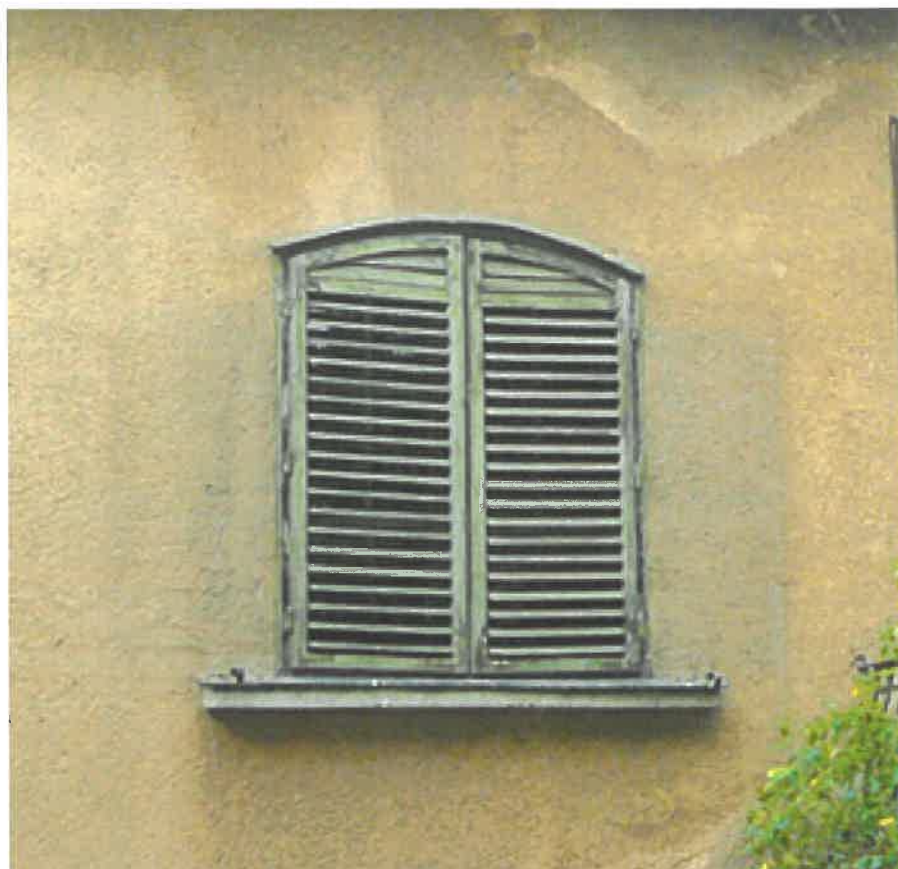
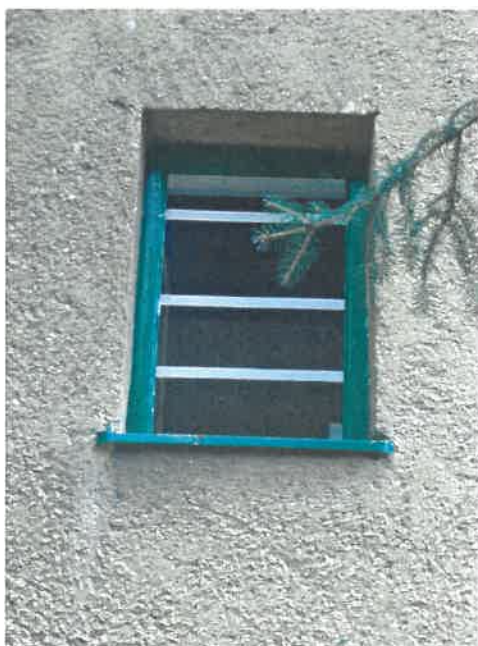
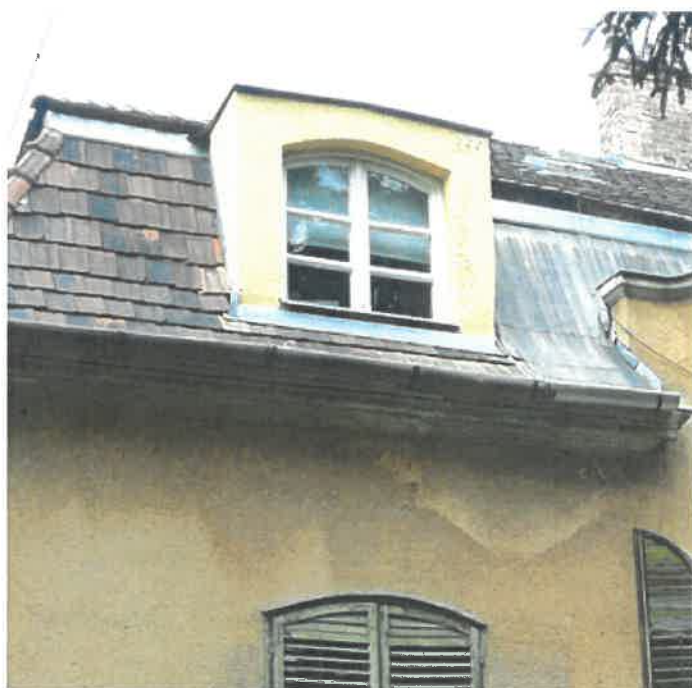
A zsalus ablakok egykori díszítő vakolatkeretelésére az ablakok alatt hosszan túlnyúló könyöklőpárkányok ma is utalnak

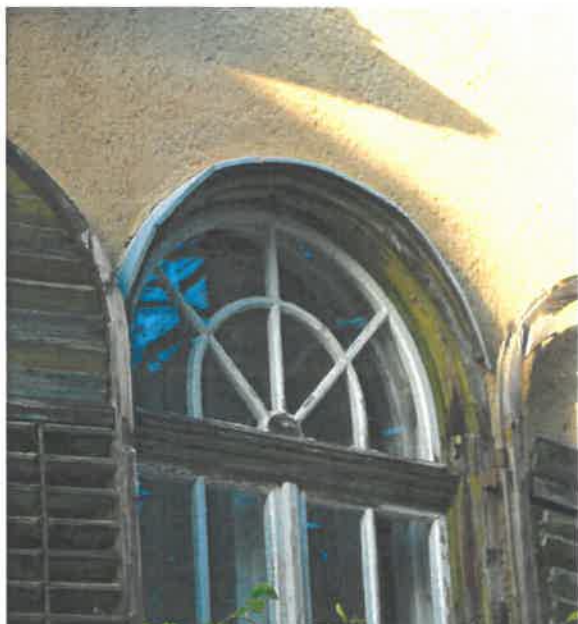
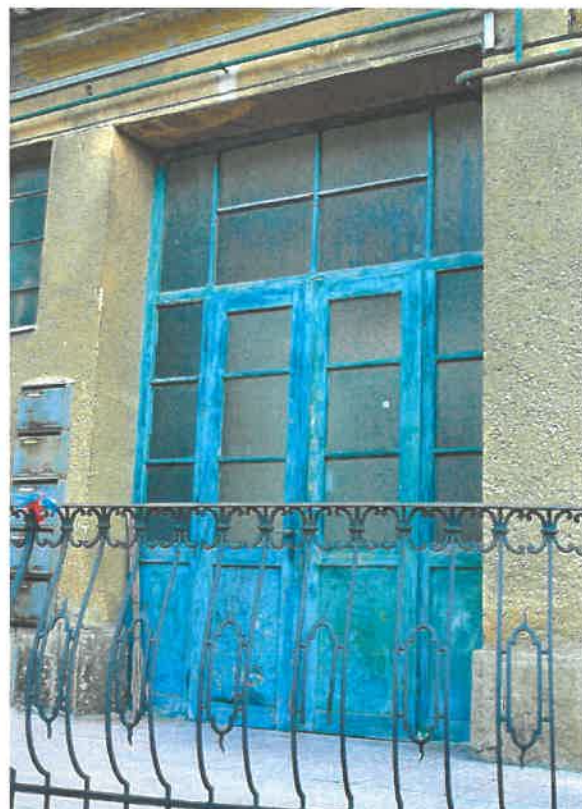
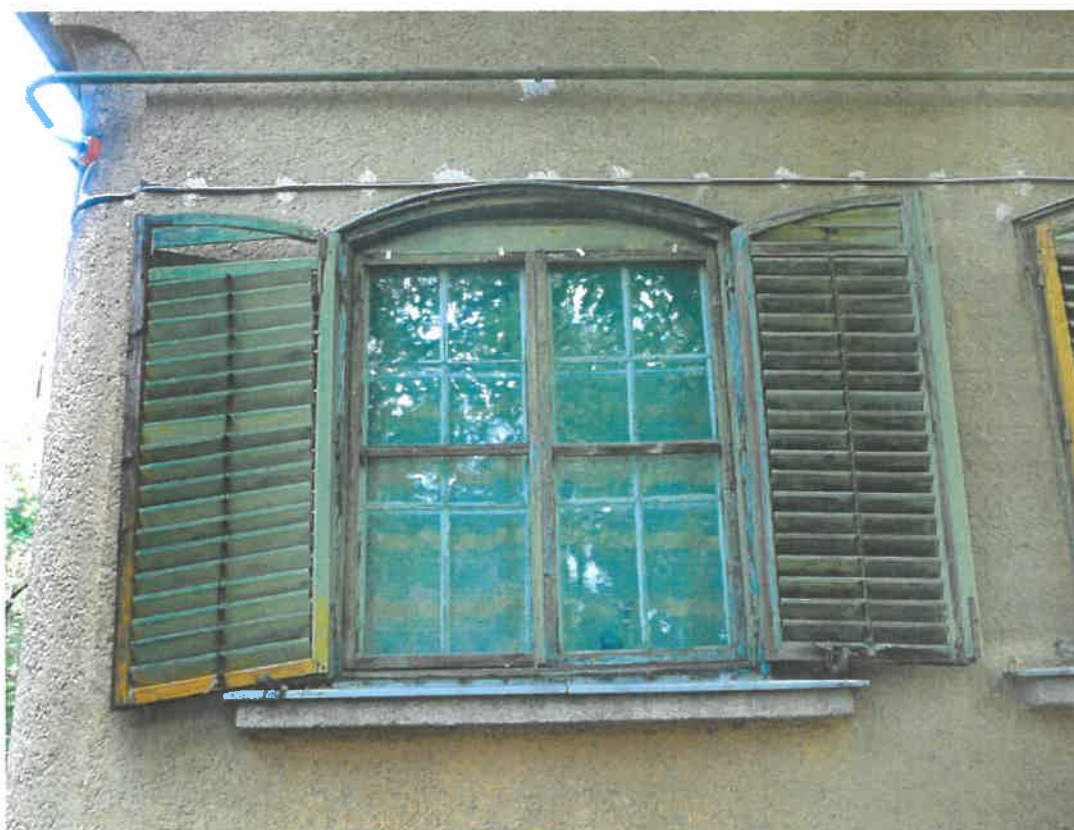
A főhomlokzat zsalus, íves záródású ajtaja/ablakai a süllyesztett kempferrel, patkóíves-sugaras ablakosztókkal; az utólagosan lezárt „ácsorgó” a hátsó homlokzaton és az egykori házmesterlakás eredeti bejárati ajtaja a jobb oldali homlokzat földszintjén

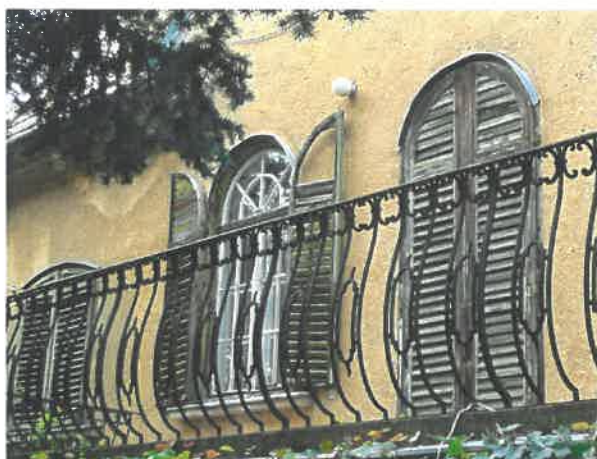
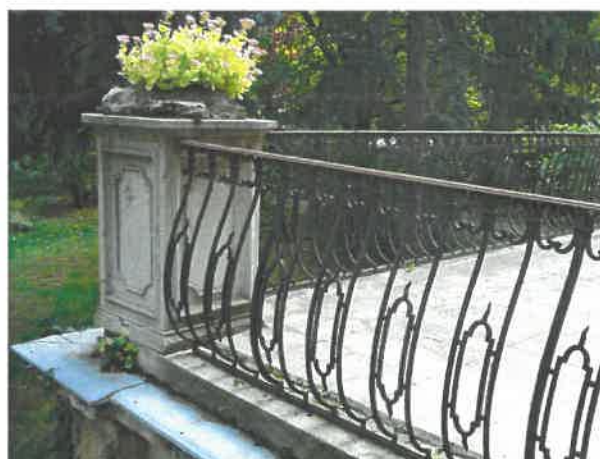
A kertre néző terasz eredeti kovácsoltvas korlátjának virágvályús, tükrös mélyítésű műkő-sarokpillérei

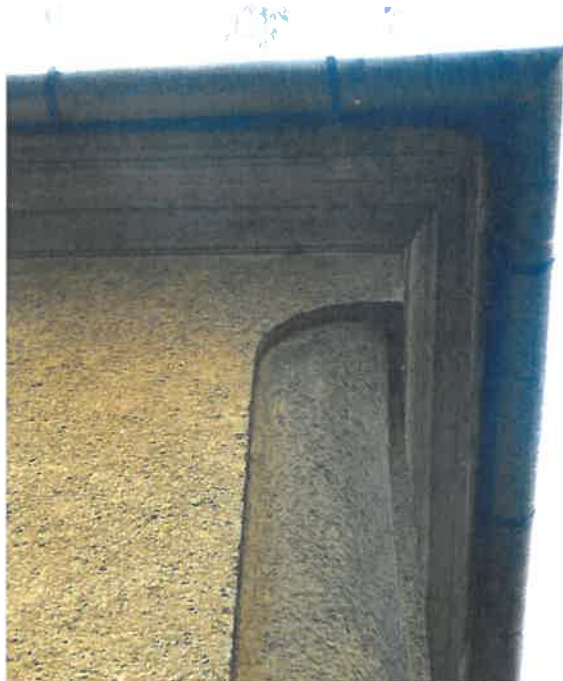
Az épület szélein mélyített síkban ívesen átforduló barokkos sarokmegoldás. A bal oldali homlokzaton szintén zsalus, szegmensívű ablakok.

Az épület szélein mélyített síkban ívesen átforduló barokkos sarokmegoldás

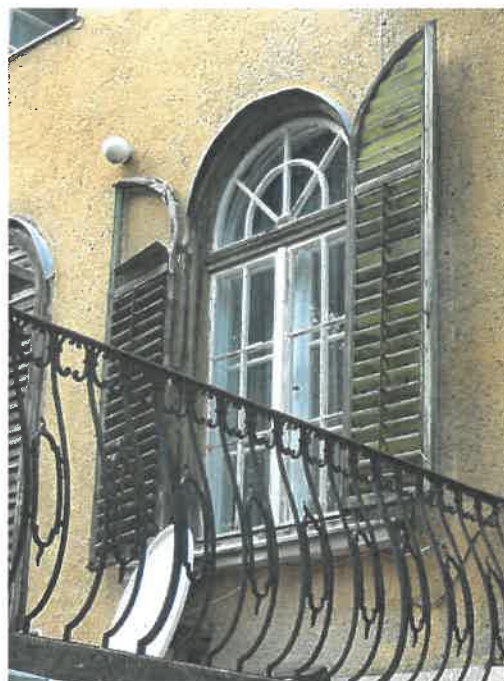
Az eredeti zsalugáterek kritikus állapotban

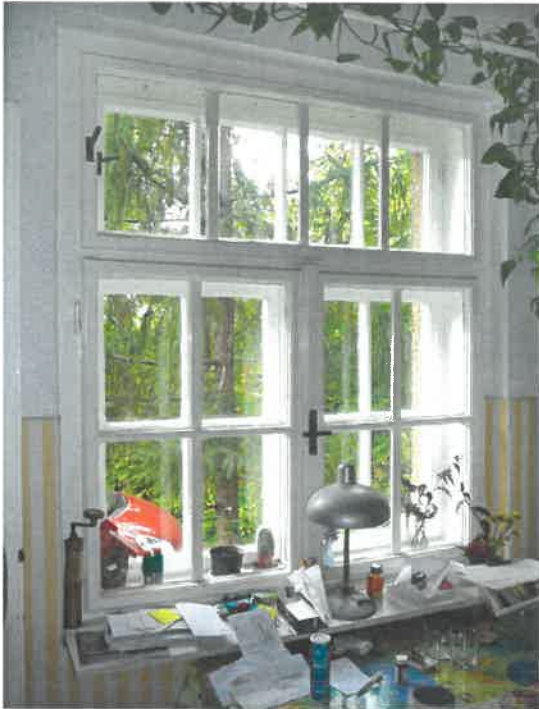
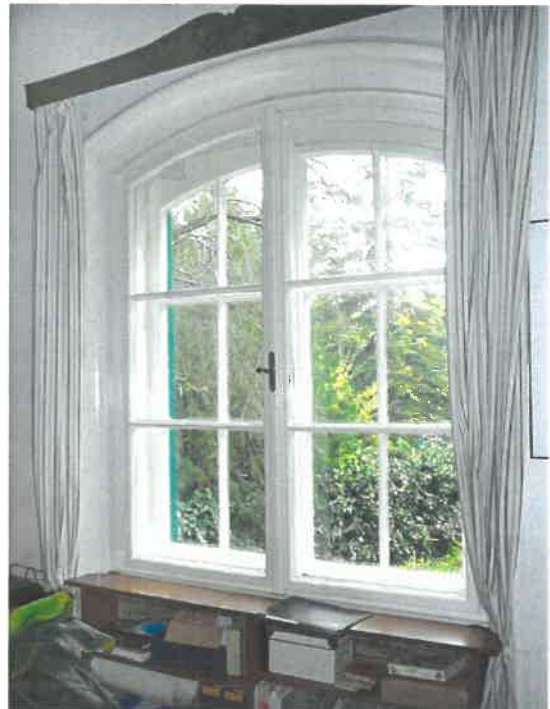
Az egykori cselédszoba (ma: konyha) és az egykori ebédlő (ma: szoba) szép ablakai

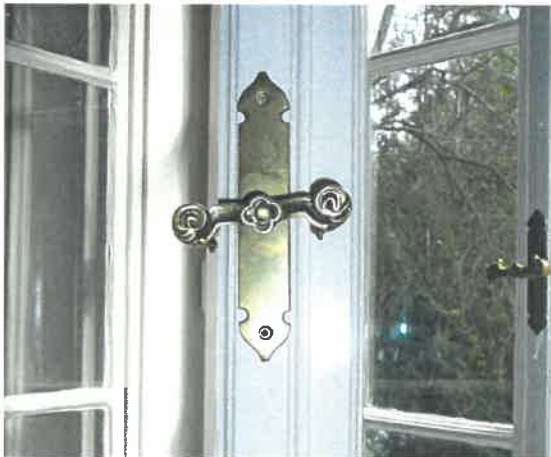
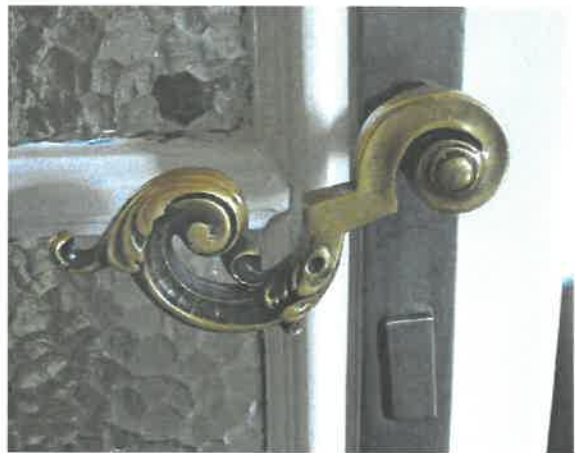
Az épületbelsőben nyomokban eredeti részletek (kilincs, stukkó-dísz stb.).

Eredeti kilincsek ajtón-ablakon
