# BUDAPEST, I. SZENTHÁROMSÁG TÉRI ZÖLDTERÜLET FEJLESZTÉSE

## MŰSZAKI LEÍRÁS

1.	sz. tervlap	Helyszínrajz	M = 1:200
2.	sz. tervlap	Alaprajzok	M = 1:200
3.	sz. tervlap	Metszetek	M = 1:200
4.	sz. tervlap	Homlokzatok	M = 1:200
5.	sz. tervlap	Terepmetszet	M = 1:200
6.	sz. tervlap	Látványterv	M = 1:200

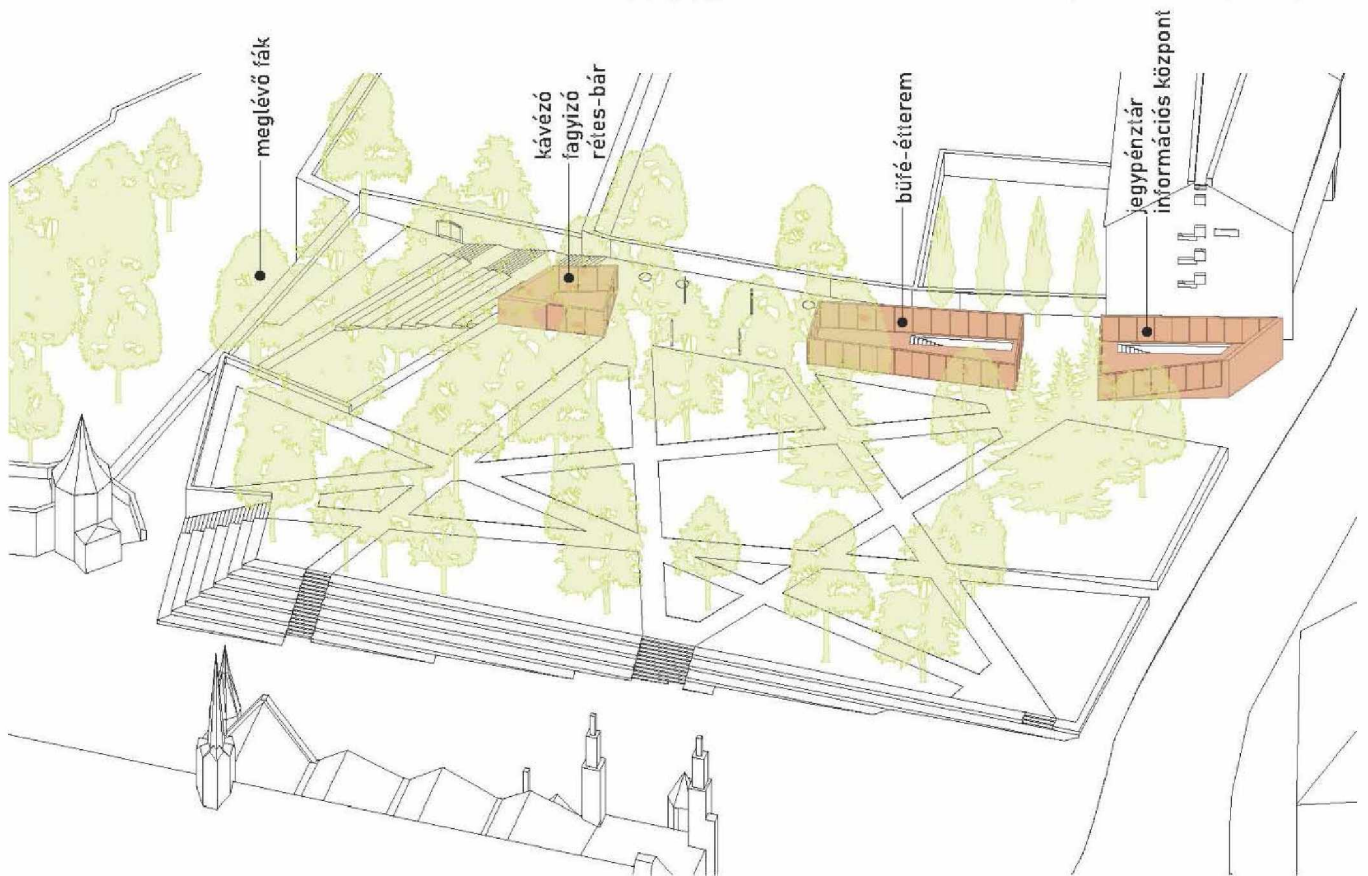
A **földszinten** teljesen átlátható földig üvegezett terekben, három egység került elhelyezésre: A lépcsős teátrum felőli végén **kávézó, fagyizó, rétes-bár** található. Jellemzően helyben készült réteseket kínál, szezonális és tradicionális töltelékkel. Itt nyáron fagyaltot is kínálhatnak, télen, meleg italokat szolgálhatnak fel.

A középső elem a **büfé-étterem**. Ételkínálata jellemzően idegenforgalmi látogatókra épül. Jellemzően rövid tartózkodásra lehet számítani, megpihenés jelleggel. Gyorsan elfogyasztható élelmiszerek, könnyed italok várhatóak a szortimentben, mint például: szendvicsek, desszertek, szeletsütemények, pohárdesszertek, üdítők, kávék, csapolt sörök, palackos italok, Grab&Go vagy ToGo rendszerben. Az egész koncepció arra épül, hogy a téren átközlekedő vagy megpihenni vágyó, esetleg a helyben meghirdetett rendezvényekre érkező célközönség egy könnyed büfé jellegű étkezéssel tölthesse el az idejét. (jellemzően 20-30 perc). Komolyabb éttermi kínálat nem állná meg a helyét, mert a környék rendelkezik jó nevű hagyományos éttermekkel elérhető közelségben.

A **jegypénztár és turisztikai információs központ**, a forgalmas Tárnok utca felőli oldalra került, aminek előtéréből igazoltan eljuthatunk a részben a tér alatt is meghúzódó barlangrendszerbe
